**Emplacement** BOISBRIAND  
**Type d'actif** Automobile  
**Marque / Modèle / Année** HONDA CIVIC SI 2020  
**NIV** 2HGFC1E50LH200034  
**Odomètre** 167921 km  
**Nombre de clés** 1

**Rapport de dommages**

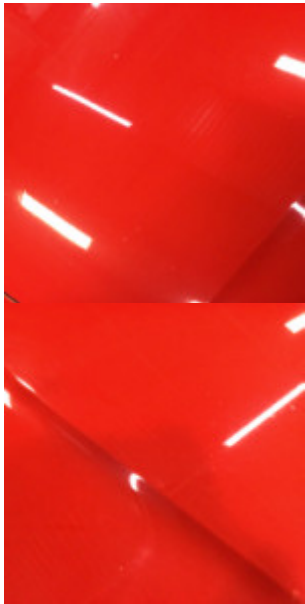
| Section | Niveau de dommage | Types de dommage | Détails | Photo |
|---|---|---|---|---|
| Capot (centre) | Majeur | Éclat de peinture | | |

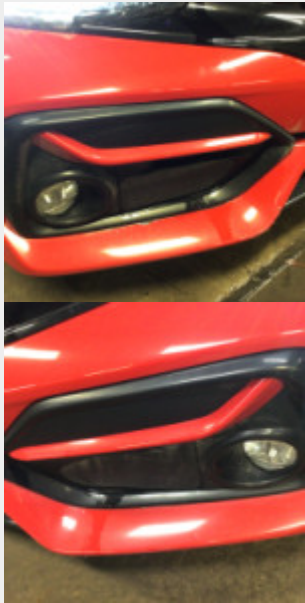
| Section | Niveau de dommage | Types de dommage | Détails | Photo |
|---|---|---|---|---|
| Pare-chocs avant | Majeur | Éclat de peinture | | |

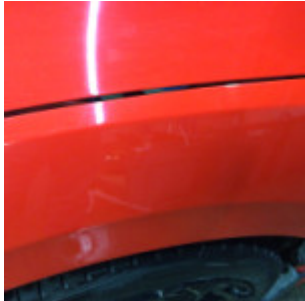
| Section | Niveau de dommage | Types de dommage | Détails | Photo |
|---|---|---|---|---|
| Aile avant gauche | Mineur | Égratignure(s) | | |

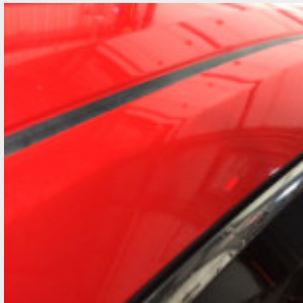
| Section | Niveau de dommage | Types de dommage | Détails | Photo |
|---|---|---|---|---|
| Haut des portes - côté gauche | Mineur | Égratignure(s) | | |

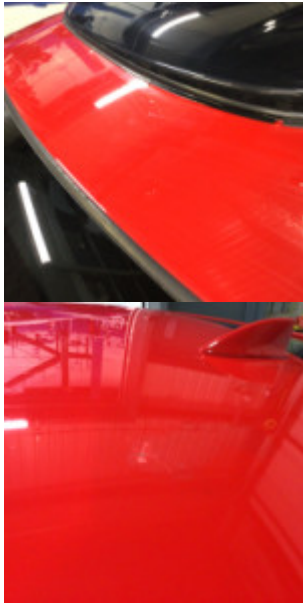
| Section | Niveau de dommage | Types de dommage | Détails | Photo |
|---|---|---|---|---|
| Toît | Modéré | Éclat de peinture | | |

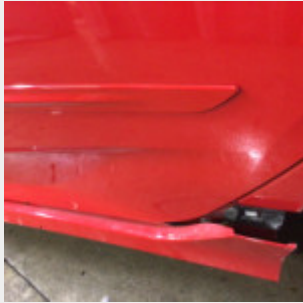
| Section | Niveau de dommage | Types de dommage | Détails | Photo |
|---|---|---|---|---|
| Jupe gauche | Majeur | Bris, Besoin d'un remplacement | | |

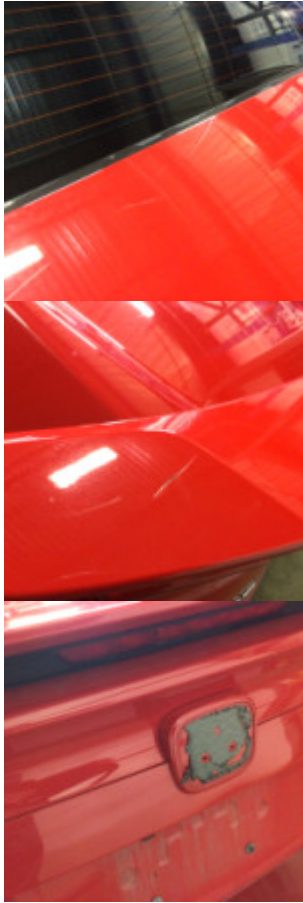
| Section | Niveau de dommage | Types de dommage | Détails | Photo |
|---|---|---|---|---|
| Valise | Modéré | Autre, Égratignure(s) | aileron égratignures majeures et la signe Honda manquant | |

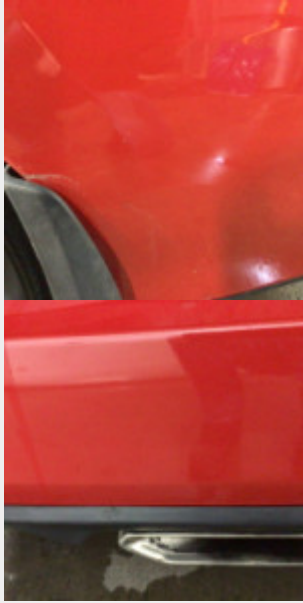
| Section | Niveau de dommage | Types de dommage | Détails | Photo |
|---|---|---|---|---|
| Pare-chocs arrière | Majeur | Égratignure(s) | | |

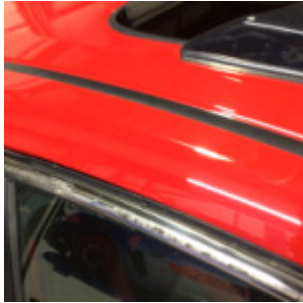
| Section | Niveau de dommage | Types de dommage | Détails | Photo |
|---|---|---|---|---|
| Haut de portes - côté droit | Mineur | Égratignure(s) | | |

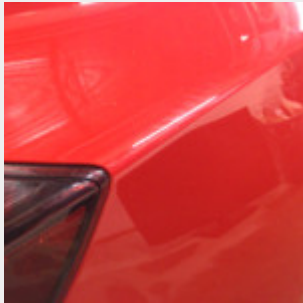
| Section | Niveau de dommage | Types de dommage | Détails | Photo |
|---|---|---|---|---|
| Aile arrière droite | Mineur | Égratignure(s) | | |

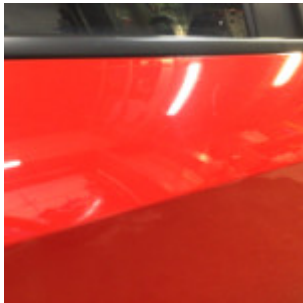
| Section | Niveau de dommage | Types de dommage | Détails | Photo |
|---|---|---|---|---|
| Porte arrière droite (section principale) | Mineur | Égratignure(s) | | |

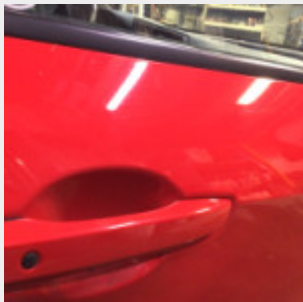
| Section | Niveau de dommage | Types de dommage | Détails | Photo |
|---|---|---|---|---|
| Porte avant droite (section principale) | Mineur | Égratignure(s) | | |

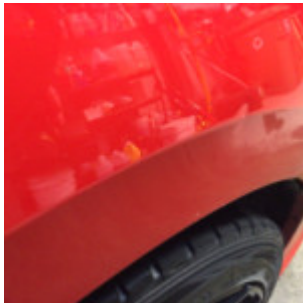
| Section | Niveau de dommage | Types de dommage | Détails | Photo |
|---|---|---|---|---|
| Aile avant droite | Mineur | Bosse(s) | | |

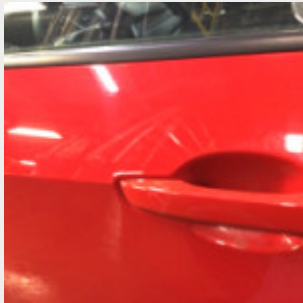
| Section | Niveau de dommage | Types de dommage | Détails | Photo |
|---|---|---|---|---|
| Porte avant gauche (section principale) | Mineur | Égratignure(s) | | |

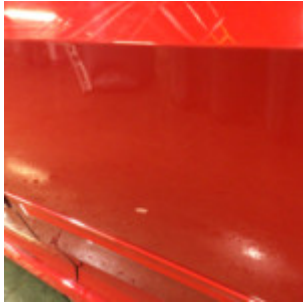
| Section | Niveau de dommage | Types de dommage | Détails | Photo |
|---|---|---|---|---|
| Porte arrière gauche (section principale) | Mineur | Égratignure(s) | | |
