**Emplacement** BOISBRIAND  
**Type d'actif** Automobile  
**Marque / Modèle / Année** MITSUBISHI OUTLANDER SE 2014  
**NIV** JA4JZ3AX6EZ600722  
**Odomètre** 235417 km  
**Nombre de clés** 2

**Rapport de dommages**

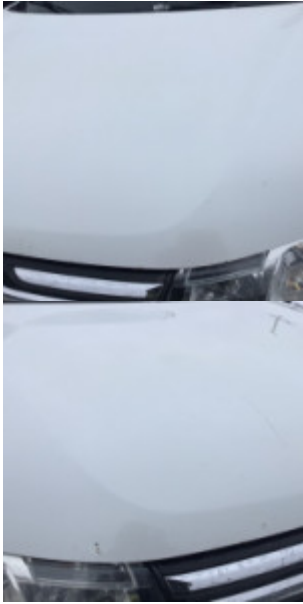
| Section | Niveau de dommage | Types de dommage | Détails | Photo |
|---|---|---|---|---|
| Capot (centre) | Majeur | Éclat de peinture | | |

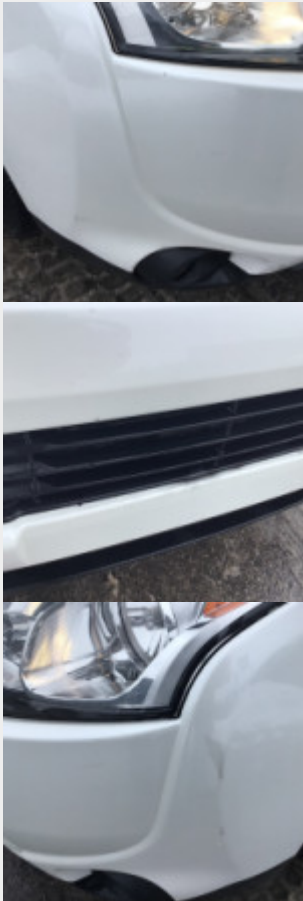
| Section | Niveau de dommage | Types de dommage | Détails | Photo |
|---|---|---|---|---|
| Pare-chocs avant | Majeur | Égratignure(s) | | |

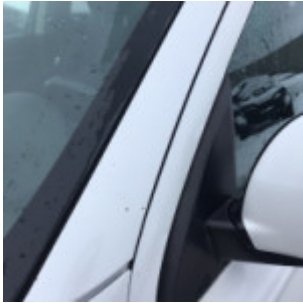
| Section | Niveau de dommage | Types de dommage | Détails | Photo |
|---|---|---|---|---|
| Haut des portes - côté gauche | Majeur | Éclat de peinture | | |

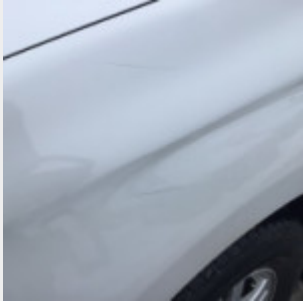
| Section | Niveau de dommage | Types de dommage | Détails | Photo |
|---|---|---|---|---|
| Aile avant gauche | Modéré | Égratignure(s) | | |

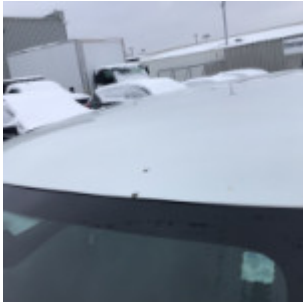
| Section | Niveau de dommage | Types de dommage | Détails | Photo |
|---|---|---|---|---|
| Toît | Majeur | Éclat de peinture | | |

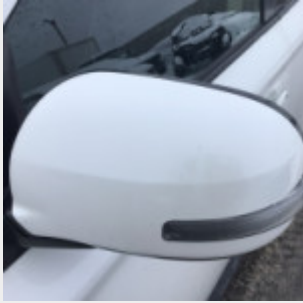
| Section | Niveau de dommage | Types de dommage | Détails | Photo |
|---|---|---|---|---|
| Rétroviseur gauche | Mineur | Éclat de peinture | | |

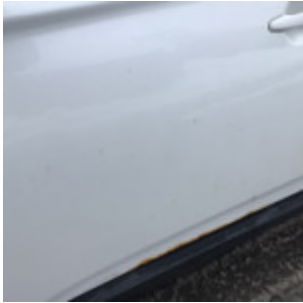
| Section | Niveau de dommage | Types de dommage | Détails | Photo |
|---|---|---|---|---|
| Porte avant gauche (section principale) | Majeur | Rouille | | |

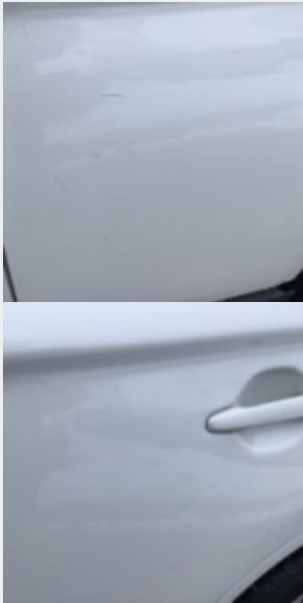
| Section | Niveau de dommage | Types de dommage | Détails | Photo |
|---|---|---|---|---|
| Porte arrière gauche (section principale) | Majeur | Éclat de peinture, Égratignure(s) | | |

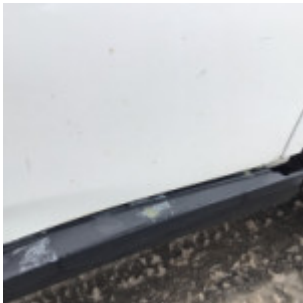
| Section | Niveau de dommage | Types de dommage | Détails | Photo |
|---|---|---|---|---|
| Jupe gauche | Majeur | Bris | | |

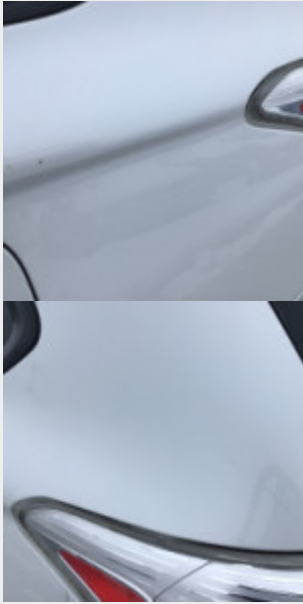
| Section | Niveau de dommage | Types de dommage | Détails | Photo |
|---|---|---|---|---|
| Aile arrière gauche | Majeur | Égratignure(s) | | |

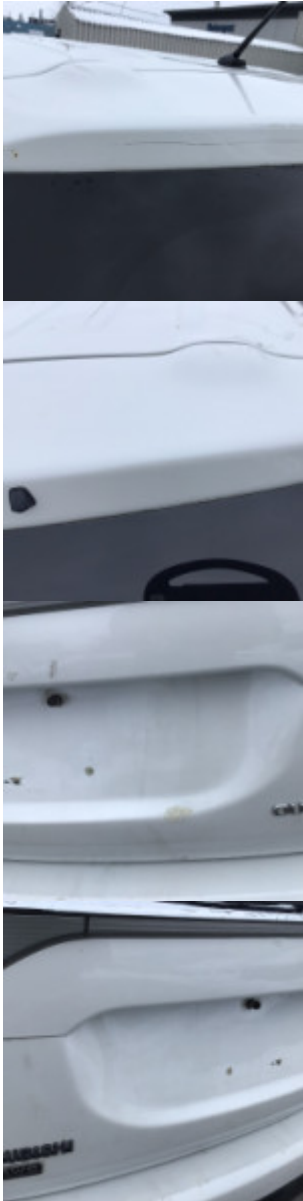
| Section | Niveau de dommage | Types de dommage | Détails | Photo |
|---|---|---|---|---|
| Valise | Majeur | Retouche de peinture, Rouille, Égratignure(s) | | |

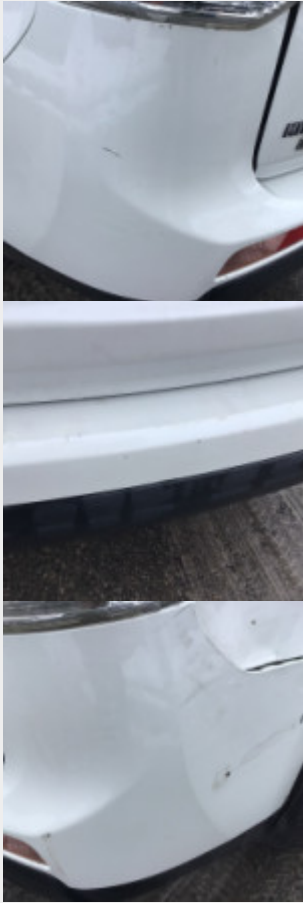
| Section | Niveau de dommage | Types de dommage | Détails | Photo |
|---|---|---|---|---|
| Pare-chocs arrière | Majeur | Bosse(s), Égratignure(s) | | |

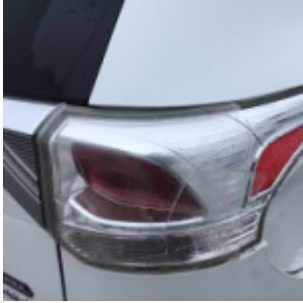
| Section | Niveau de dommage | Types de dommage | Détails | Photo |
|---|---|---|---|---|
| Feu arrière droit | Majeur | Bris | | |

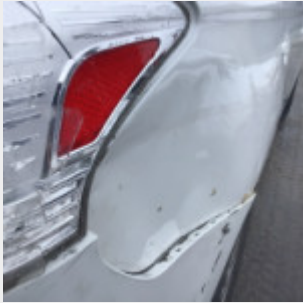
| Section | Niveau de dommage | Types de dommage | Détails | Photo |
|---|---|---|---|---|
| Aile arrière droite | Majeur | Bosse(s), Rouille | | |

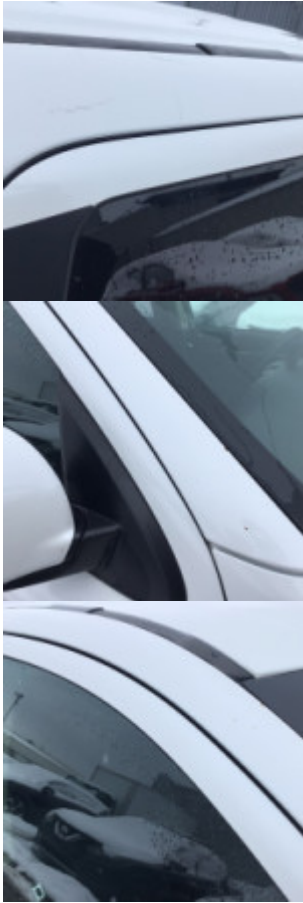
| Section | Niveau de dommage | Types de dommage | Détails | Photo |
|---|---|---|---|---|
| Haut de portes - côté droit | Majeur | Éclat de peinture, Égratignure(s) | | |

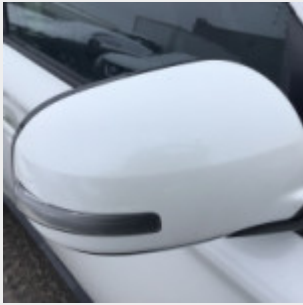
| Section | Niveau de dommage | Types de dommage | Détails | Photo |
|---|---|---|---|---|
| Rétroviseur droite | Mineur | Éclat de peinture | | |

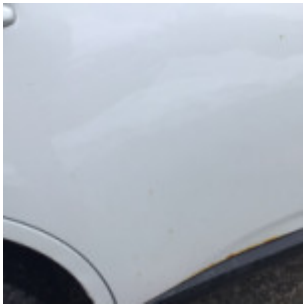
| Section | Niveau de dommage | Types de dommage | Détails | Photo |
|---|---|---|---|---|
| Porte arrière droite (section principale) | Majeur | Rouille | | |

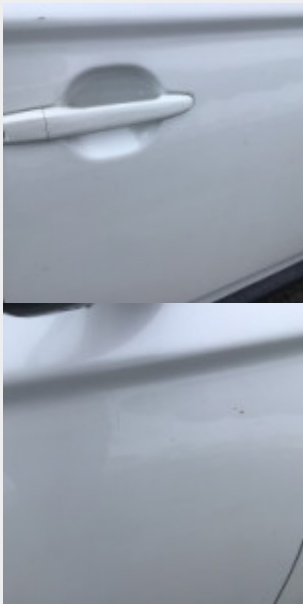
| Section | Niveau de dommage | Types de dommage | Détails | Photo |
|---|---|---|---|---|
| Porte avant droite (section principale) | Majeur | Éclat de peinture | | |

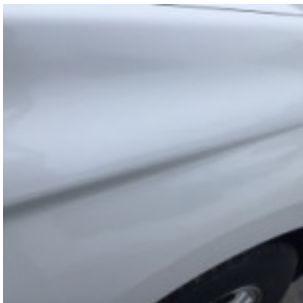
| Section | Niveau de dommage | Types de dommage | Détails | Photo |
|---|---|---|---|---|
| Aile avant droite | Modéré | Égratignure(s) | | |
