**Emplacement** BOISBRIAND  
**Type d'actif** Automobile  
**Marque / Modèle / Année** MAZDA CX-3 GS 2019  
**NIV** JM1DKFC74K0433279  
**Odomètre** 89479 km  
**Nombre de clés** 2

**Rapport de dommages**

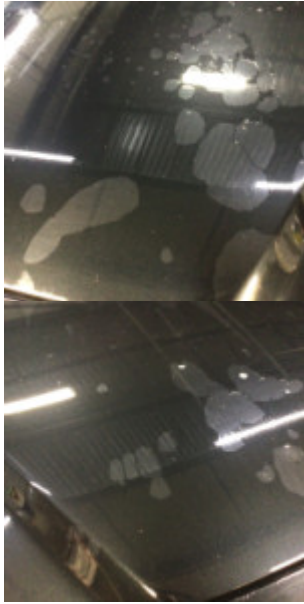
| Section | Niveau de dommage | Types de dommage | Détails | Photo |
|---|---|---|---|---|
| Capot (centre) | Majeur | Autre, Éclat de peinture | résidus arbres collants | |

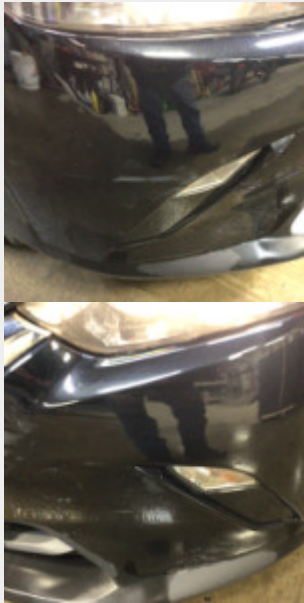
| Section | Niveau de dommage | Types de dommage | Détails | Photo |
|---|---|---|---|---|
| Pare-chocs avant | Majeur | Égratignure(s) | | |

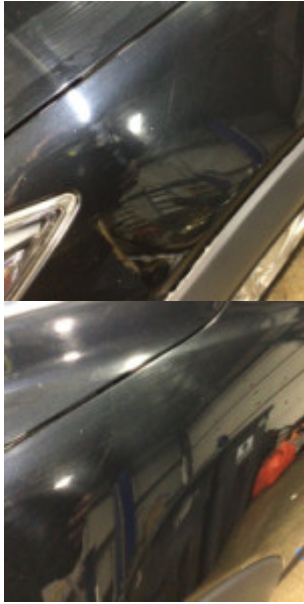
| Section | Niveau de dommage | Types de dommage | Détails | Photo |
|---|---|---|---|---|
| Aile avant gauche | Modéré | Éclat de peinture | | |

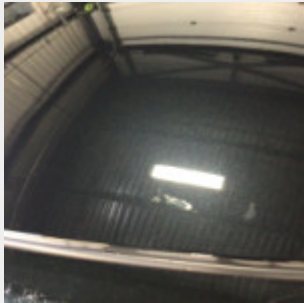
| Section | Niveau de dommage | Types de dommage | Détails | Photo |
|---|---|---|---|---|
| Toît | Majeur | Éclat de peinture | residus<br>arbres<br>collants | |

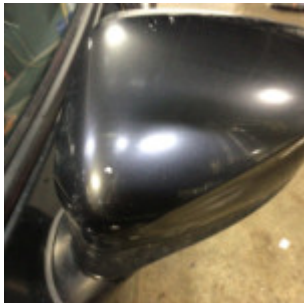
| Section | Niveau de dommage | Types de dommage | Détails | Photo |
|---|---|---|---|---|
| Rétroviseur gauche | Majeur | Éclat de peinture | | |

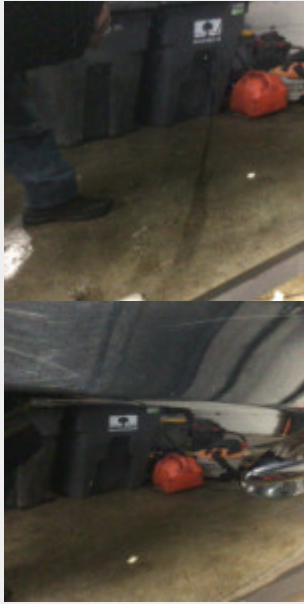
| Section | Niveau de dommage | Types de dommage | Détails | Photo |
|---|---|---|---|---|
| Porte avant gauche (section principale) | Modéré | Éclat de peinture, Égratignure(s) | | |

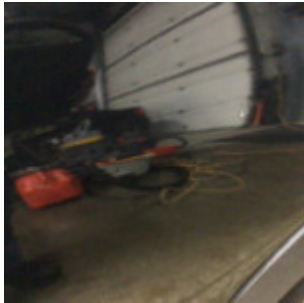
| Section | Niveau de dommage | Types de dommage | Détails | Photo |
|---|---|---|---|---|
| Porte arrière gauche (section principale) | Majeur | Éclat de peinture | | |

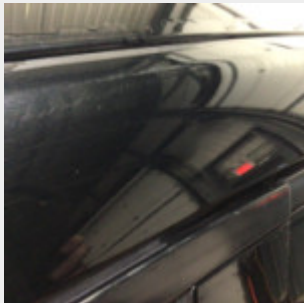
| Section | Niveau de dommage | Types de dommage | Détails | Photo |
|---|---|---|---|---|
| Haut des portes - côté gauche | Mineur | Égratignure(s) | | |

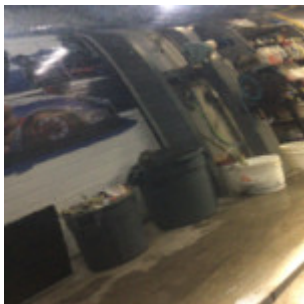
| Section | Niveau de dommage | Types de dommage | Détails | Photo |
|---|---|---|---|---|
| Porte arrière droite (section principale) | Modéré | Égratignure(s) | | |

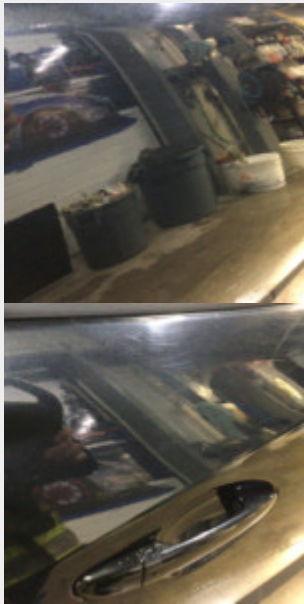
| Section | Niveau de dommage | Types de dommage | Détails | Photo |
|---|---|---|---|---|
| Porte avant droite<br>(section principale) | Majeur | Éclat de peinture,<br>Retouche de peinture | | |

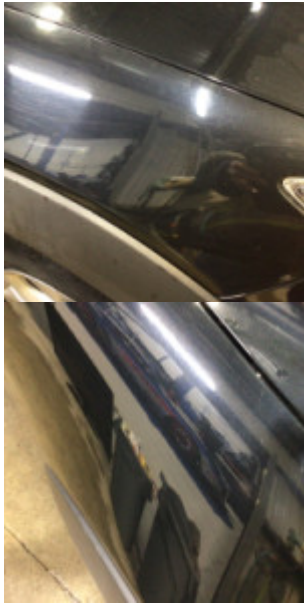
| Section | Niveau de dommage | Types de dommage | Détails | Photo |
|---|---|---|---|---|
| Aile avant droite | Mineur | Égratignure(s) | | |
