**Emplacement** BOISBRIAND  
**Type d'actif** Automobile  
**Marque / Modèle / Année** MAZDA MAZDA3 GS-SKY 2012  
**NIV** JM1BL1V78C1536351  
**Odomètre** 207004 km  
**Nombre de clés** 2

**Rapport de dommages**

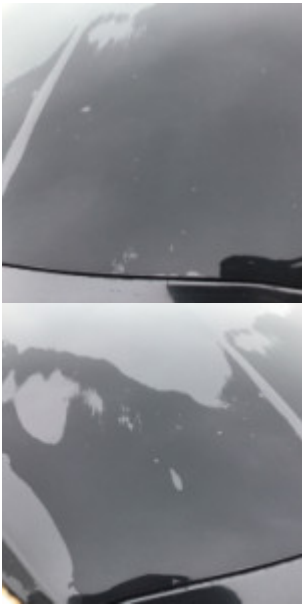
| Section | Niveau de dommage | Types de dommage | Détails | Photo |
|---|---|---|---|---|
| Capot (centre) | Majeur | Éclat de peinture | | |

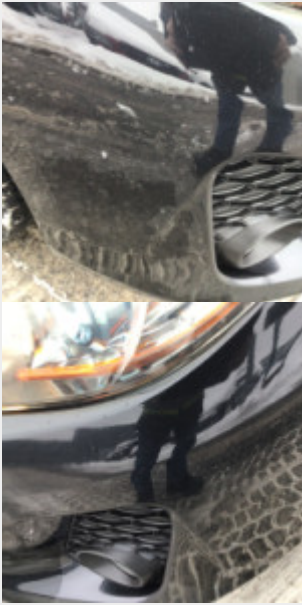
| Section | Niveau de dommage | Types de dommage | Détails | Photo |
|---|---|---|---|---|
| Pare-chocs avant | Modéré | Égratignure(s) | | |

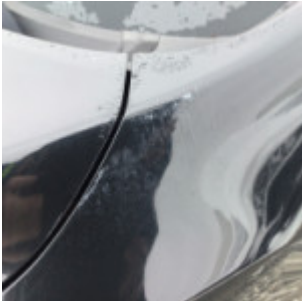
| Section | Niveau de dommage | Types de dommage | Détails | Photo |
|---|---|---|---|---|
| Aile avant gauche | Majeur | Usure excessive | | |

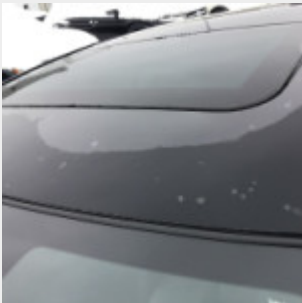
| Section | Niveau de dommage | Types de dommage | Détails | Photo |
|---|---|---|---|---|
| Toît | Majeur | Éclat de peinture, Rouille | | |

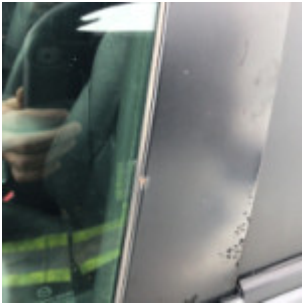
| Section | Niveau de dommage | Types de dommage | Détails | Photo |
|---|---|---|---|---|
| Montant central - côté gauche | Majeur | Rouille | | |

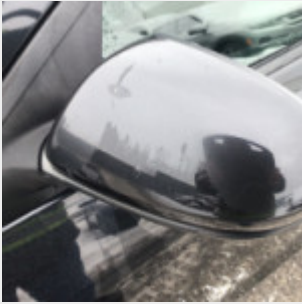
| Section | Niveau de dommage | Types de dommage | Détails | Photo |
|---|---|---|---|---|
| Rétroviseur gauche | Majeur | Éclat de peinture | | |

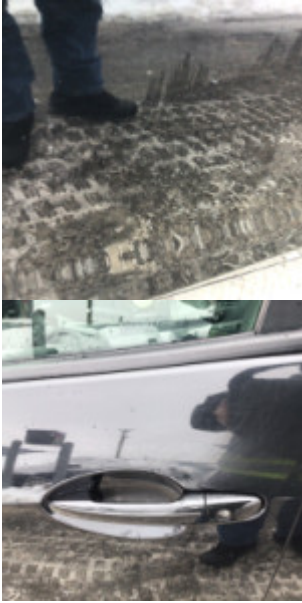
| Section | Niveau de dommage | Types de dommage | Détails | Photo |
|---|---|---|---|---|
| Porte avant gauche (section principale) | Majeur | Éclat de peinture | | |

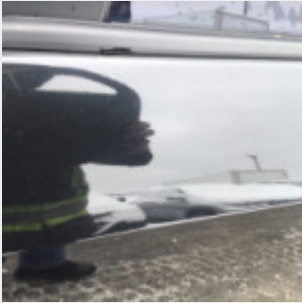
| Section | Niveau de dommage | Types de dommage | Détails | Photo |
|---|---|---|---|---|
| Porte arrière gauche (section principale) | Modéré | Bosse(s), Égratignure(s) | | |

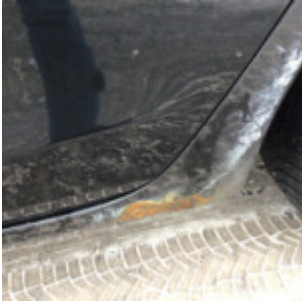
| Section | Niveau de dommage | Types de dommage | Détails | Photo |
|---|---|---|---|---|
| Jupe gauche | Majeur | Usure excessive, Rouille | | |

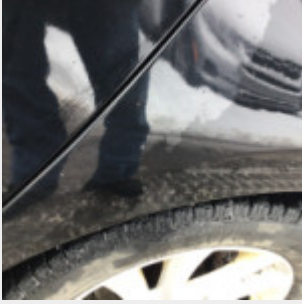
| Section | Niveau de dommage | Types de dommage | Détails | Photo |
|---|---|---|---|---|
| Aile arrière gauche | Modéré | Éclat de peinture | | |

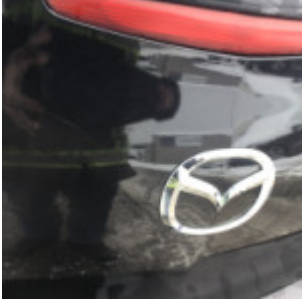
| Section | Niveau de dommage | Types de dommage | Détails | Photo |
|---|---|---|---|---|
| Arrière | Mineur | Égratignure(s) | | |

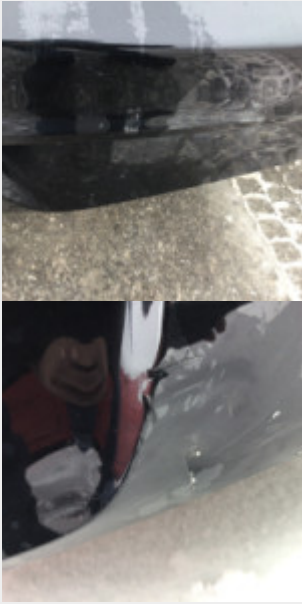
| Section | Niveau de dommage | Types de dommage | Détails | Photo |
|---|---|---|---|---|
| Pare-chocs arrière | Majeur | Bris, Usure excessive | | |

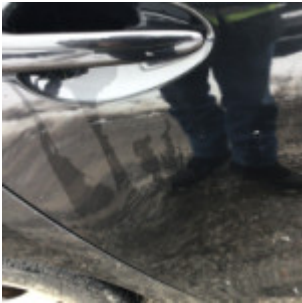
| Section | Niveau de dommage | Types de dommage | Détails | Photo |
|---|---|---|---|---|
| Aile arrière droite | Modéré | Éclat de peinture, Égratignure(s) | | |

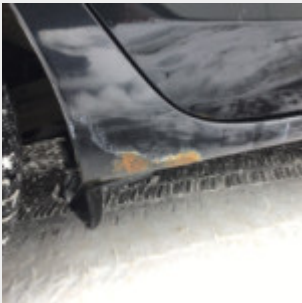
| Section | Niveau de dommage | Types de dommage | Détails | Photo |
|---|---|---|---|---|
| Jupe droite | Majeur | Rouille | | |

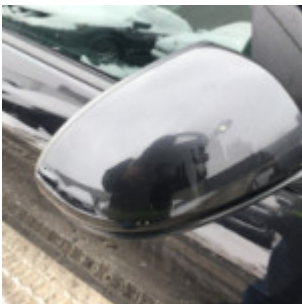
| Section | Niveau de dommage | Types de dommage | Détails | Photo |
|---|---|---|---|---|
| Rétroviseur droite | Majeur | Éclat de peinture | | |

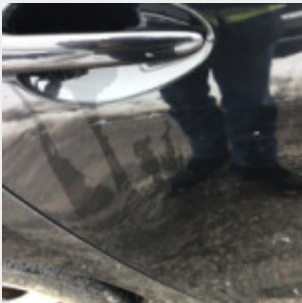
| Section | Niveau de dommage | Types de dommage | Détails | Photo |
|---|---|---|---|---|
| Porte arrière droite (section principale) | Majeur | Éclat de peinture | | |

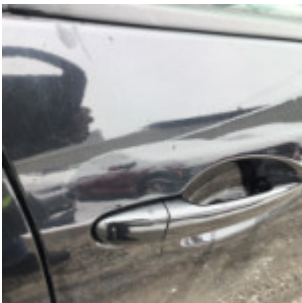
| Section | Niveau de dommage | Types de dommage | Détails | Photo |
|---|---|---|---|---|
| Porte avant droite (section principale) | Mineur | Éclat de peinture, Égratignure(s) | | |

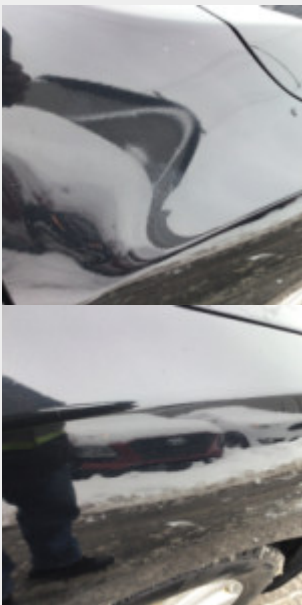
| Section | Niveau de dommage | Types de dommage | Détails | Photo |
|---|---|---|---|---|
| Aile avant droite | Majeur | Éclat de peinture | | |
