Emplacement BOISBRIAND
Type d'actif Roulotte
Marque / Modèle / Année PRIME TIME NAVI 22BH 2020
NIV 5ZT2NVLB9LB810593
Odomètre
Nombre de clés 1

Rapport de dommages

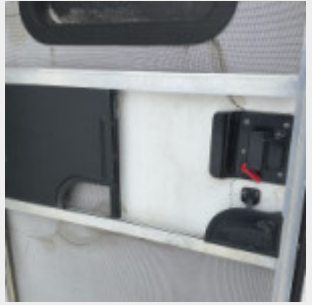
Section	Niveau de dommage	Types de dommage	Détails	Photo
Porte principale	Majeur	Besoin d'un remplacement
