**Emplacement** BOISBRIAND  
**Type d'actif** Automobile  
**Marque / Modèle / Année** HYUNDAI ELANTRA SE 2020  
**NIV** KMHD74LFXLU054175  
**Odomètre** 118101 km  
**Nombre de clés** 2

**Rapport de dommages**

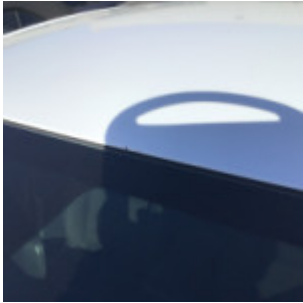
Section	Niveau de dommage	Types de dommage	Détails	Photo
Toît	Majeur	Éclat de peinture

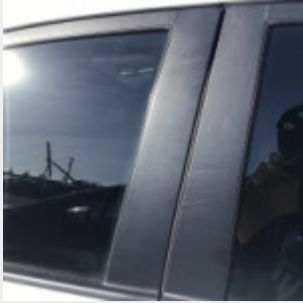
Montant central - côté gauche	Modéré	Égratignure(s)

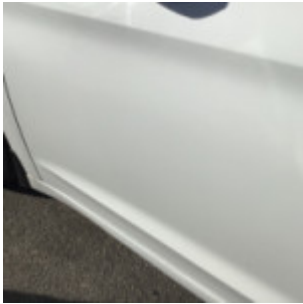
Porte avant gauche (section principale)	Mineur	Autre	poussières de freins

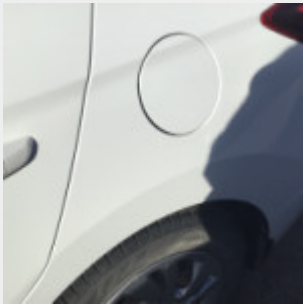
Aile arrière gauche	Modéré	Éclat de peinture
