**Emplacement** BOISBRIAND  
**Type d'actif** Remorque utilitaire  
**Marque / Modèle / Année** ALCOM STEALTH C7X14S-IF/4 2024  
**NIV** 5WFB142XRW142015  
**Odomètre**  
**Nombre de clés** 0

**Rapport de dommages**

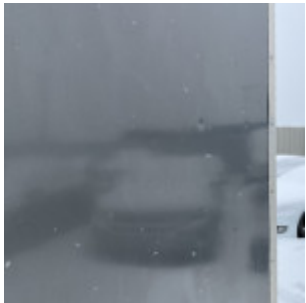
| Section | Niveau de dommage | Types de dommage | Détails | Photo |
|---|---|---|---|---|
| Panneau avant gauche | Majeur | Bosse(s), Égratignure(s) | | |

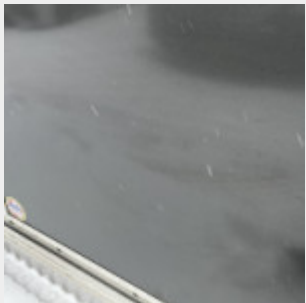
| Section | Niveau de dommage | Types de dommage | Détails | Photo |
|---|---|---|---|---|
| Porte latérale | Modéré | Égratignure(s) | | |

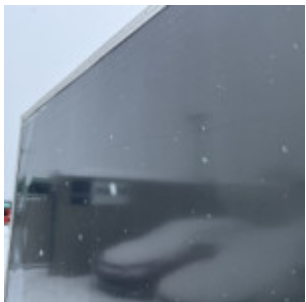
| Section | Niveau de dommage | Types de dommage | Détails | Photo |
|---|---|---|---|---|
| Panneau arrière droite | Mineur | Égratignure(s) | | |

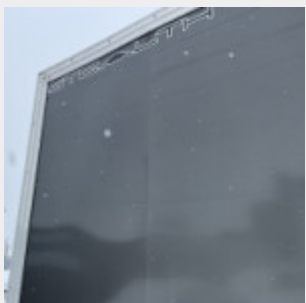
| Section | Niveau de dommage | Types de dommage | Détails | Photo |
|---|---|---|---|---|
| Panneau arrière gauche | Mineur | Égratignure(s) | | |

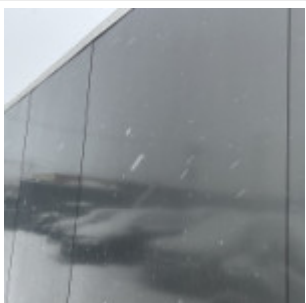
| Section | Niveau de dommage | Types de dommage | Détails | Photo |
|---|---|---|---|---|
| Panneau milieu gauche | Mineur | Égratignure(s) | | |

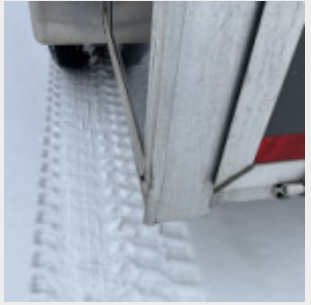
| Section | Niveau de dommage | Types de dommage | Détails | Photo |
|---|---|---|---|---|
| Panneau arrière | Modéré | Bosse(s), Égratignure(s) | | |
