Emplacement	BOISBRIAND
Type d'actif	Automobile
Marque / Modèle / Année	HYUNDAI TUCSON PREMIUM 2016
NIV	KM8J33A48GU168434
Odomètre	154418 km
Nombre de clés	1

Rapport de dommages

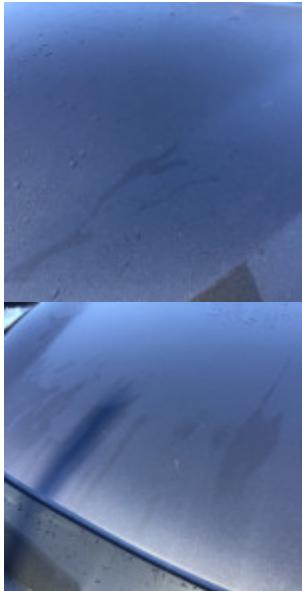
Section	Niveau de dommage	Types de dommage	Détails	Photo
Capot (centre)	Majeur	Égratignure(s)

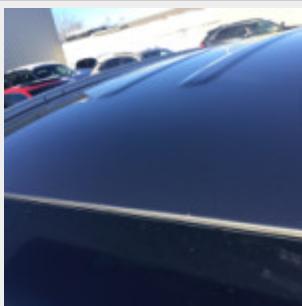
Toit	Majeur	Éclat de peinture

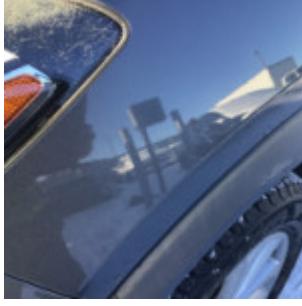
Aile avant gauche	Mineur	Égratignure(s)
