**Emplacement** BOISBRIAND  
**Type d'actif** Automobile  
**Marque / Modèle / Année** HYUNDAI SONATA GL 2018  
**NIV** 5NPE24AF9JH627973  
**Odomètre** 175334 km  
**Nombre de clés** 2

**Rapport de dommages**

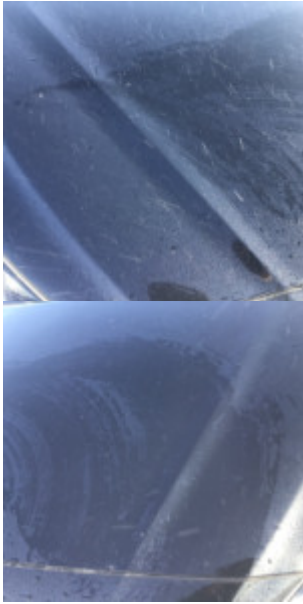
| Section | Niveau de dommage | Types de dommage | Détails | Photo |
|---|---|---|---|---|
| Capot (centre) | Majeur | Éclat de peinture | | |

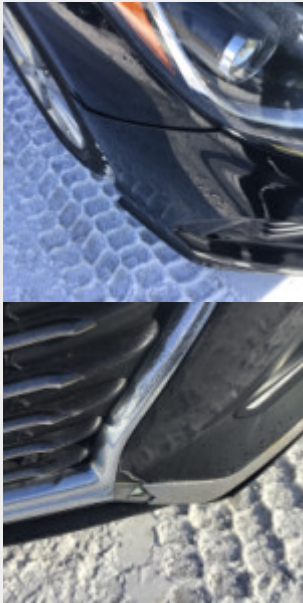
| Section | Niveau de dommage | Types de dommage | Détails | Photo |
|---|---|---|---|---|
| Pare-chocs avant | Majeur | Bris | | |

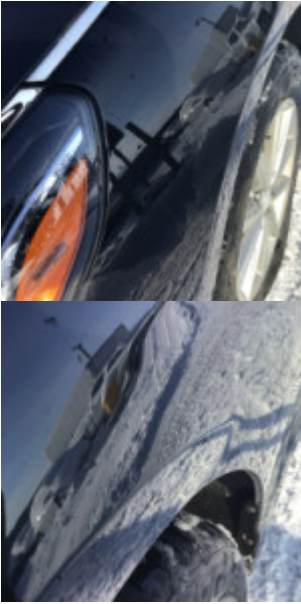
| Section | Niveau de dommage | Types de dommage | Détails | Photo |
|---|---|---|---|---|
| Aile avant gauche | Modéré | Bosse(s), Égratignure(s) | | |

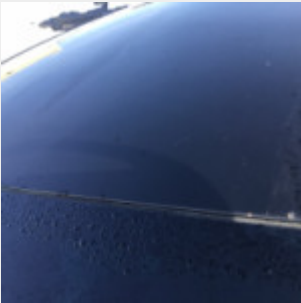
| Section | Niveau de dommage | Types de dommage | Détails | Photo |
|---|---|---|---|---|
| Toît | Majeur | Éclat de peinture | | |

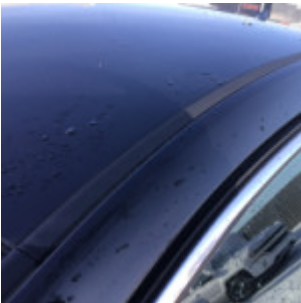
| Section | Niveau de dommage | Types de dommage | Détails | Photo |
|---|---|---|---|---|
| Haut des portes - côté gauche | Mineur | Égratignure(s) | | |

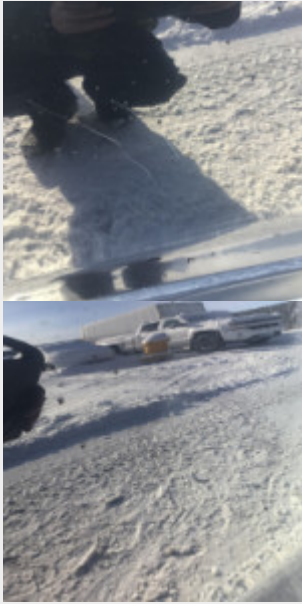
| Section | Niveau de dommage | Types de dommage | Détails | Photo |
|---|---|---|---|---|
| Porte avant gauche (section principale) | Majeur | Égratignure(s) | | |

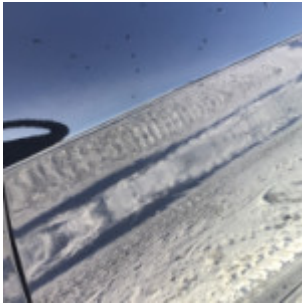
| Section | Niveau de dommage | Types de dommage | Détails | Photo |
|---|---|---|---|---|
| Porte arrière gauche (section principale) | Majeur | Égratignure(s) | | |

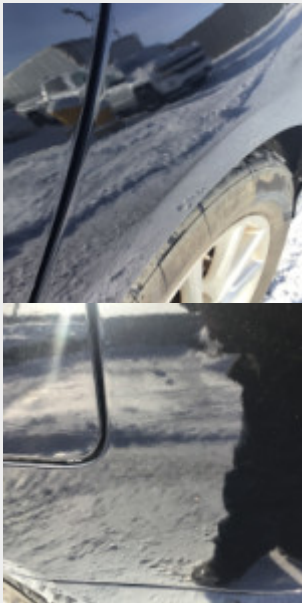
| Section | Niveau de dommage | Types de dommage | Détails | Photo |
|---|---|---|---|---|
| Aile arrière gauche | Majeur | Éclat de peinture | | |

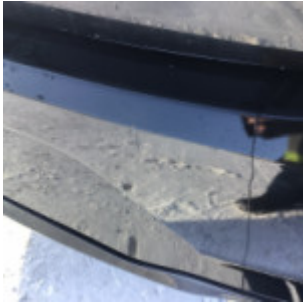
| Section | Niveau de dommage | Types de dommage | Détails | Photo |
|---|---|---|---|---|
| Pare-chocs arrière | Majeur | Égratignure(s) | | |

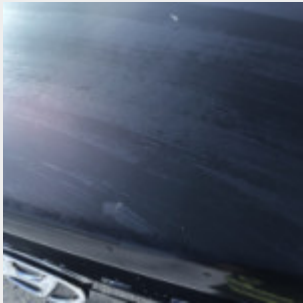
| Section | Niveau de dommage | Types de dommage | Détails | Photo |
|---|---|---|---|---|
| Valise | Modéré | Éclat de peinture, Égratignure(s) | | |

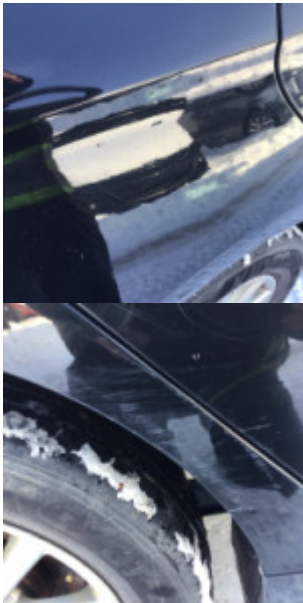
| Section | Niveau de dommage | Types de dommage | Détails | Photo |
|---|---|---|---|---|
| Aile arrière droite | Majeur | Égratignure(s) | | |

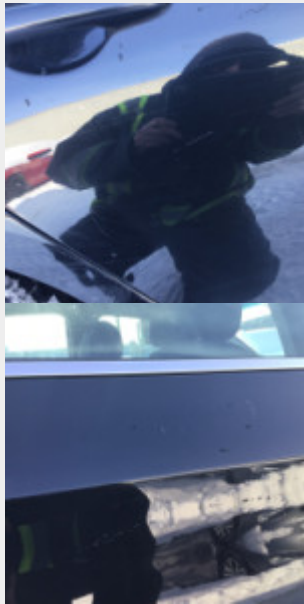
| Section | Niveau de dommage | Types de dommage | Détails | Photo |
|---|---|---|---|---|
| Porte arrière droite (section principale) | Majeur | Égratignure(s) | | |

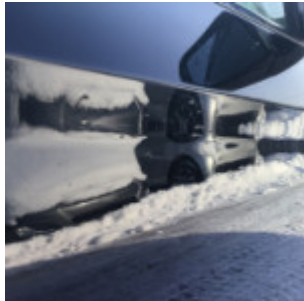
| Section | Niveau de dommage | Types de dommage | Détails | Photo |
|---|---|---|---|---|
| Porte avant droite (section principale) | Modéré | Égratignure(s) | | |
