Emplacement	BOISBRIAND
Type d'actif	Automobile
Marque / Modèle / Année	CHEVROLET EQUINOX LT 2024
NIV	3GNAXUEG8RL115403
Odomètre	15402 km
Nombre de clés	2

Rapport de dommages

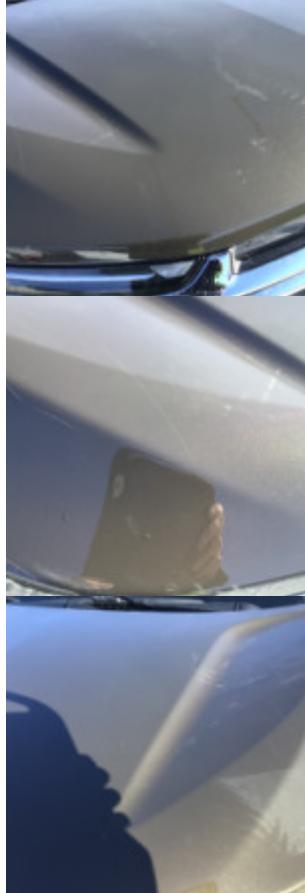
Section	Niveau de dommage	Types de dommage	Détails	Photo
Capot (centre)	Majeur	Éclat de peinture, Égratignure(s)

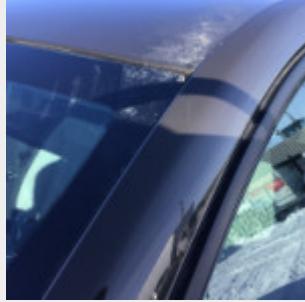
Haut des portes - côté gauche	Mineur	Égratignure(s)

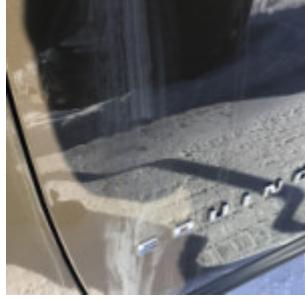
Porte avant gauche (section principale)	Majeur	Égratignure(s)

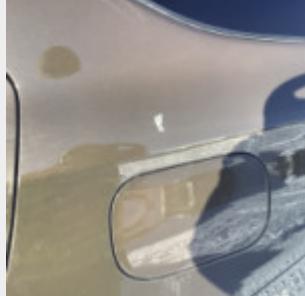
Section	Niveau de dommage	Types de dommage	Détails	Photo
Aile arrière gauche	Mineur	Autre	résidus arbre collants

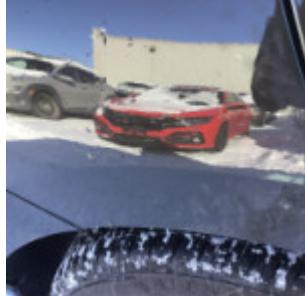
Aile arrière droite	Mineur	Égratignure(s)

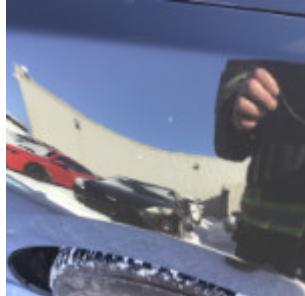
Aile avant droite	Majeur	Égratignure(s)

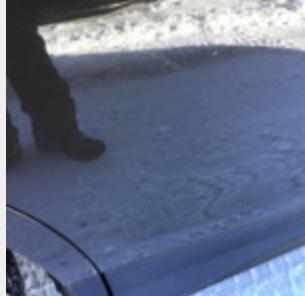
Section	Niveau de dommage	Types de dommage	Détails	Photo
Porte arrière droite (section principale)	Majeur	Égratignure(s)
