**Emplacement** BOISBRIAND  
**Type d'actif** Automobile  
**Marque / Modèle / Année** SMART FORTWO 2016  
**NIV** WMEFJ5DA2GK055184  
**Odomètre** 76636 km  
**Nombre de clés** 2

**Rapport de dommages**

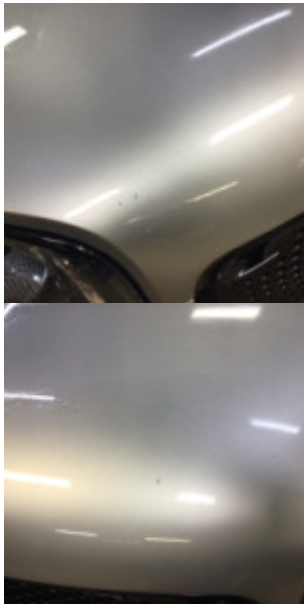
| Section | Niveau de dommage | Types de dommage | Détails | Photo |
|---|---|---|---|---|
| Capot (centre) | Majeur | Éclat de peinture | | |

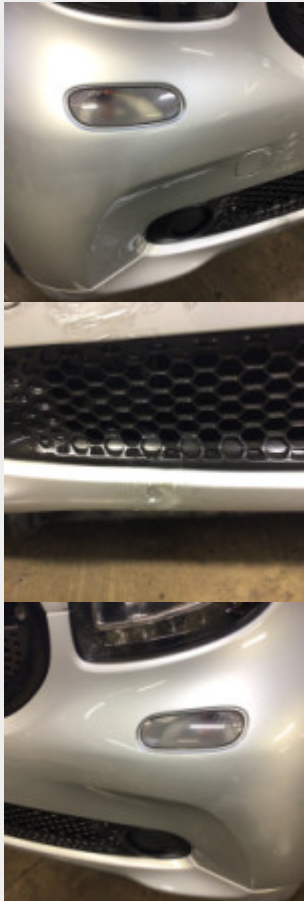
| Section | Niveau de dommage | Types de dommage | Détails | Photo |
|---|---|---|---|---|
| Pare-chocs avant | Majeur | Bris, Égratignure(s) | | |

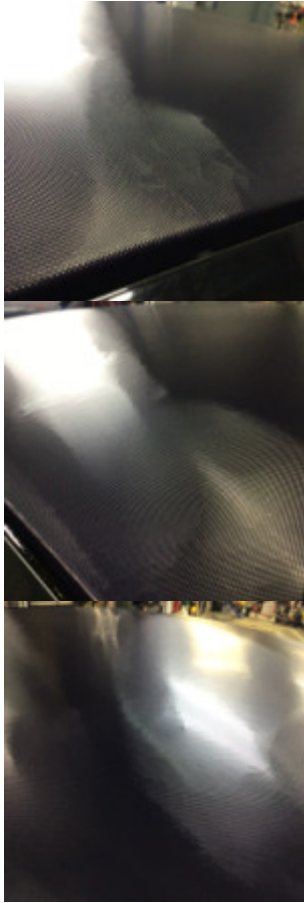
| Section | Niveau de dommage | Types de dommage | Détails | Photo |
|---|---|---|---|---|
| Toît | Majeur | Cassure, Bosse(s), Égratignure(s) | | |

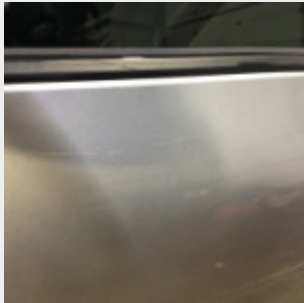
| Section | Niveau de dommage | Types de dommage | Détails | Photo |
|---|---|---|---|---|
| Porte avant gauche (section principale) | Modéré | Égratignure(s) | | |

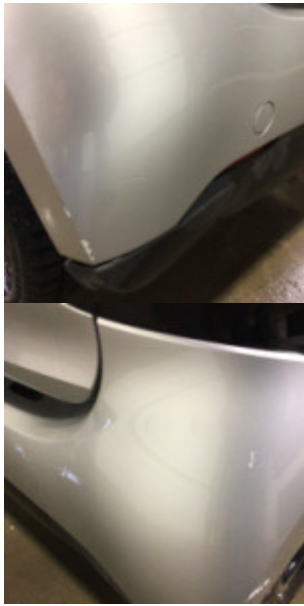
| Section | Niveau de dommage | Types de dommage | Détails | Photo |
|---|---|---|---|---|
| Pare-chocs arrière | Majeur | Égratignure(s) | | |

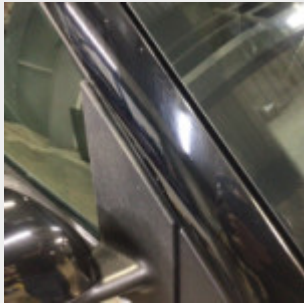
| Section | Niveau de dommage | Types de dommage | Détails | Photo |
|---|---|---|---|---|
| Haut de portes - côté droit | Modéré | Éclat de peinture | | |

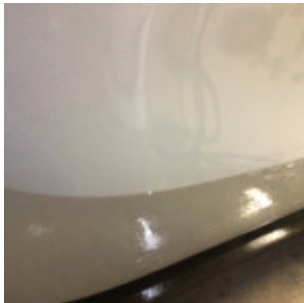
| Section | Niveau de dommage | Types de dommage | Détails | Photo |
|---|---|---|---|---|
| Porte avant droite (section principale) | Majeur | Éclat de peinture | | |

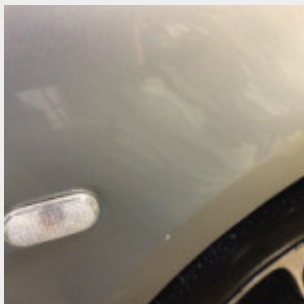
| Section | Niveau de dommage | Types de dommage | Détails | Photo |
|---|---|---|---|---|
| Aile avant droite | Majeur | Éclat de peinture | | |

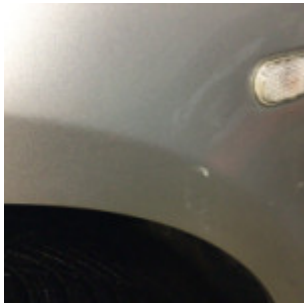
| Section | Niveau de dommage | Types de dommage | Détails | Photo |
|---|---|---|---|---|
| Aile avant gauche | Modéré | Égratignure(s) | | |
