**Emplacement** BOISBRIAND  
**Type d'actif** Automobile  
**Marque / Modèle / Année** BUICK ENCORE PREFERRED 2019  
**NIV** KL4CJESB2KB846931  
**Odomètre** 110009 km  
**Nombre de clés** 2

**Rapport de dommages**

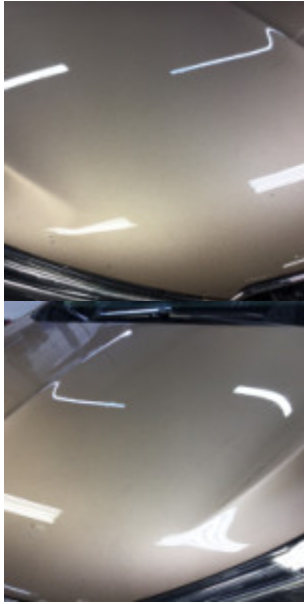
| Section | Niveau de dommage | Types de dommage | Détails | Photo |
|---|---|---|---|---|
| Capot (centre) | Majeur | Éclat de peinture, Égratignure(s) | | |

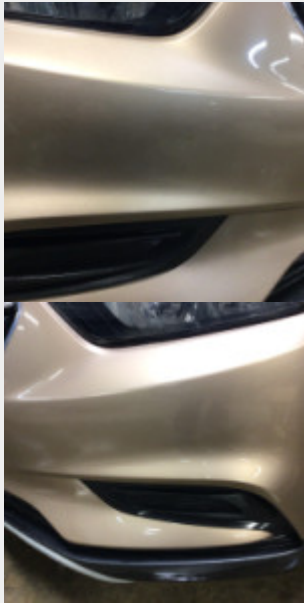
| Section | Niveau de dommage | Types de dommage | Détails | Photo |
|---|---|---|---|---|
| Pare-chocs avant | Majeur | Éclat de peinture, Retouche de peinture | | |

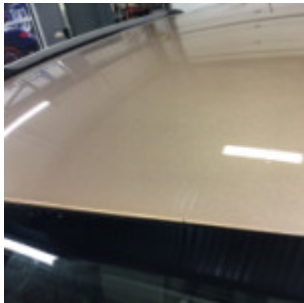
| Section | Niveau de dommage | Types de dommage | Détails | Photo |
|---|---|---|---|---|
| Toît | Majeur | Éclat de peinture | | |

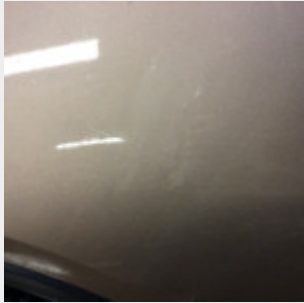
| Section | Niveau de dommage | Types de dommage | Détails | Photo |
|---|---|---|---|---|
| Aile avant gauche | Mineur | Égratignure(s) | | |

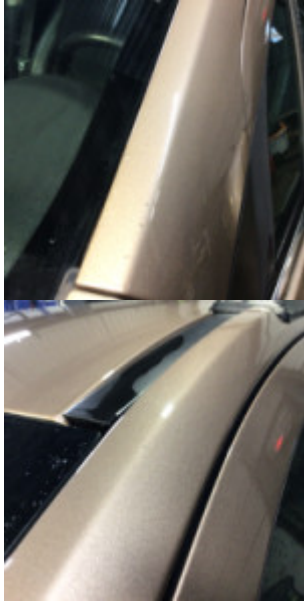
| Section | Niveau de dommage | Types de dommage | Détails | Photo |
|---|---|---|---|---|
| Haut des portes - côté gauche | Majeur | Éclat de peinture | | |

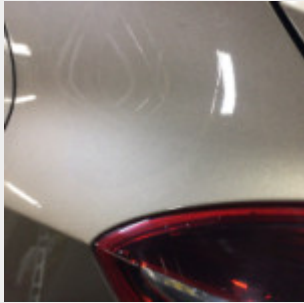
| Section | Niveau de dommage | Types de dommage | Détails | Photo |
|---|---|---|---|---|
| Aile arrière gauche | Mineur | Égratignure(s) | | |

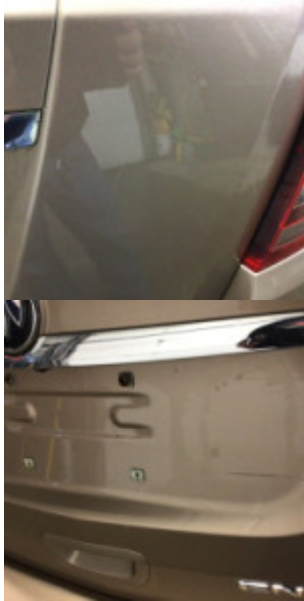
| Section | Niveau de dommage | Types de dommage | Détails | Photo |
|---|---|---|---|---|
| Arrière | Majeur | Égratignure(s) | | |

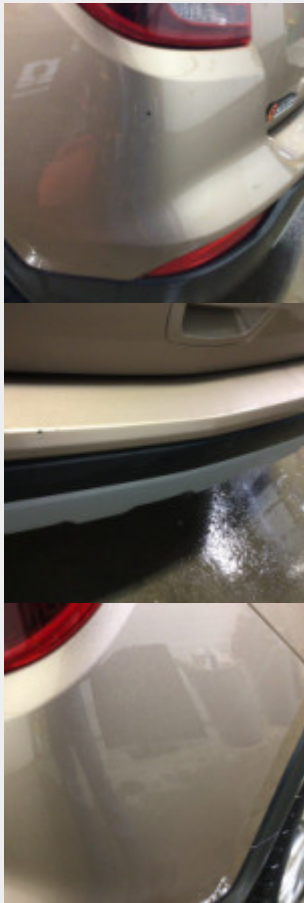
| Section | Niveau de dommage | Types de dommage | Détails | Photo |
|---|---|---|---|---|
| Pare-chocs arrière | Majeur | Éclat de peinture, Égratignure(s) | | |

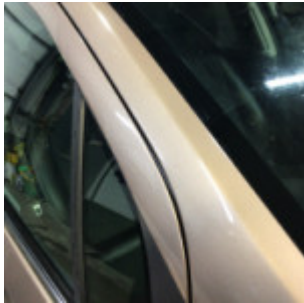
| Section | Niveau de dommage | Types de dommage | Détails | Photo |
|---|---|---|---|---|
| Haut de portes - côté droit | Modéré | Égratignure(s) | | |

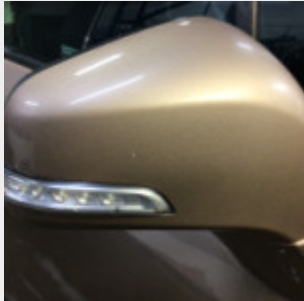
| Section | Niveau de dommage | Types de dommage | Détails | Photo |
|---|---|---|---|---|
| Rétroviseur droite | Majeur | Éclat de peinture | | |

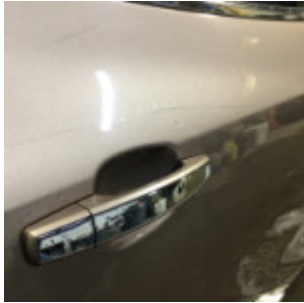
| Section | Niveau de dommage | Types de dommage | Détails | Photo |
|---|---|---|---|---|
| Porte avant droite (section principale) | Modéré | Égratignure(s) | | |

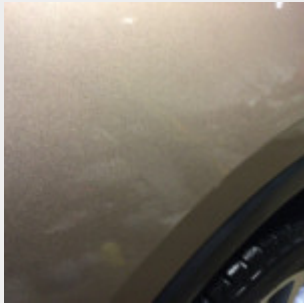
| Section | Niveau de dommage | Types de dommage | Détails | Photo |
|---|---|---|---|---|
| Aile avant droite | Mineur | Égratignure(s) | | |

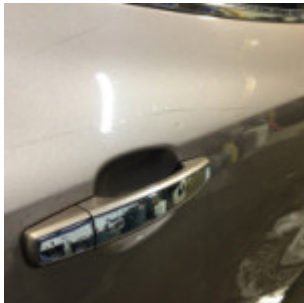
| Section | Niveau de dommage | Types de dommage | Détails | Photo |
|---|---|---|---|---|
| Porte arrière droite (section principale) | Mineur | Égratignure(s) | | |
