Emplacement	BOISBRIAND
Type d'actif	Automobile
Marque / Modèle / Année	HONDA CIVIC SI 2024
NIV	2HGFE1E57RH081093
Odomètre	41645 km
Nombre de clés	1

Rapport de dommages

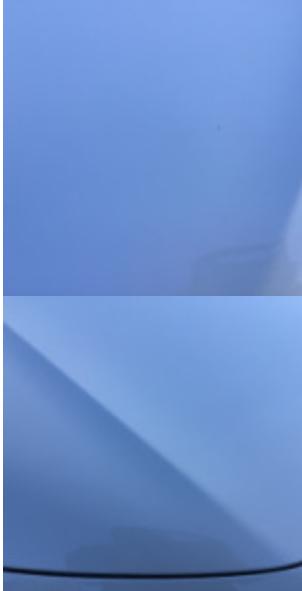
Section	Niveau de dommage	Types de dommage	Détails	Photo
Capot (centre)	Majeur	Éclat de peinture

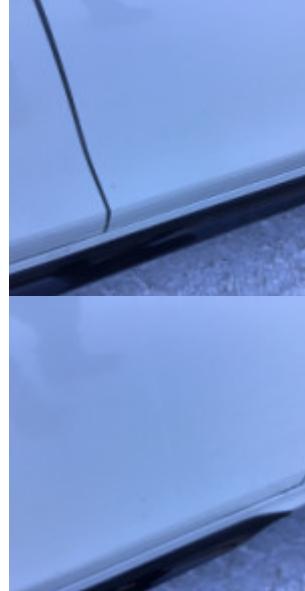
Section	Niveau de dommage	Types de dommage	Détails	Photo
Porte avant droite (section principale)	Mineur	Autre	POUSSIERES DE FREINS

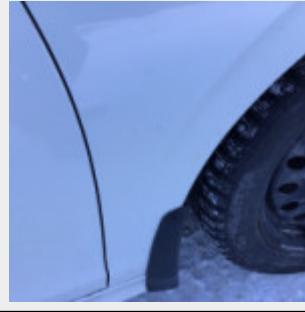
Aile avant droite	Mineur	Autre	POUSSIERES DE FREINS
