Emplacement BOISBRIAND
Type d'actif Automobile
Marque / Modèle / Année TOYOTA RAV4 LE 2020
NIV 2T3B1RFV7LC093355
Odomètre 127161 km
Nombre de clés 1

Rapport de dommages

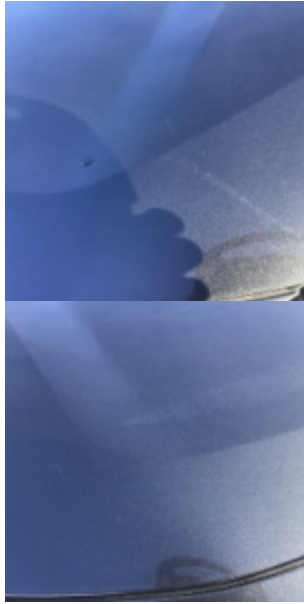
Section	Niveau de dommage	Types de dommage	Détails	Photo
Capot (centre)	Mineur	Égratignure(s)

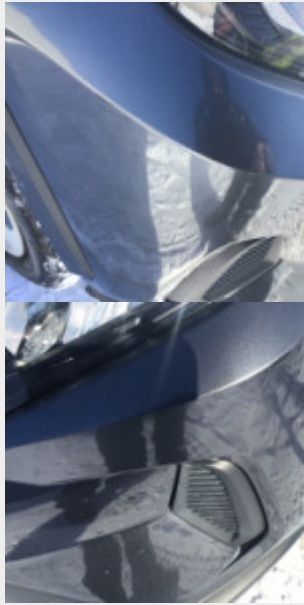
Pare-chocs avant	Majeur	Égratignure(s)

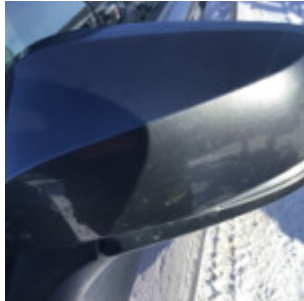
Rétroviseur gauche	Modéré	Éclat de peinture

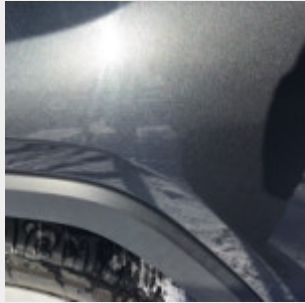
Section	Niveau de dommage	Types de dommage	Détails	Photo
Aile avant gauche	Modéré	Égratignure(s)

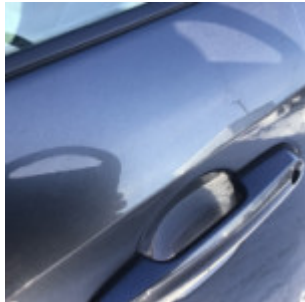
Porte avant gauche (section principale)	Modéré	Égratignure(s)

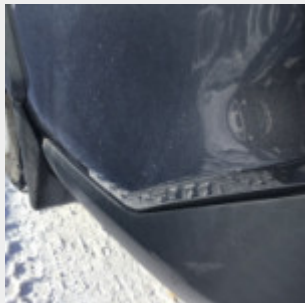
Aile arrière gauche	Majeur	Égratignure(s)

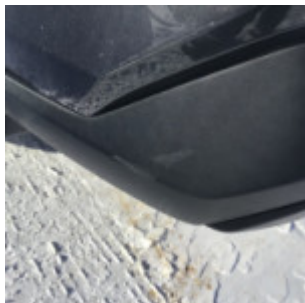
Pare-chocs arrière	Modéré	Égratignure(s)

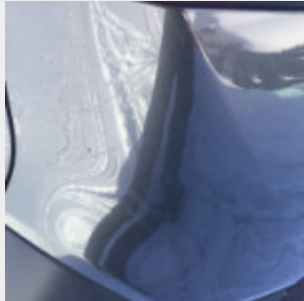
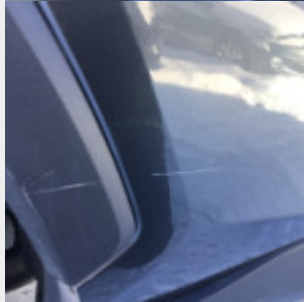
Section	Niveau de dommage	Types de dommage	Détails	Photo
Aile arrière droite	Modéré	Retouche de peinture, Égratignure(s)

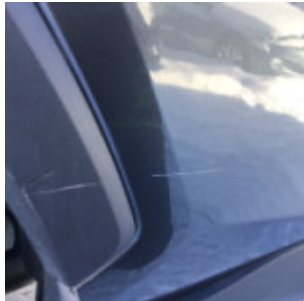
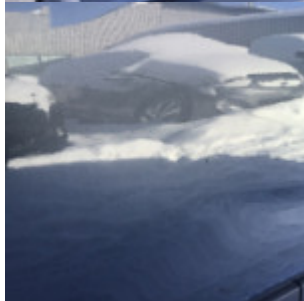
Porte arrière droite (section principale)	Majeur	Égratignure(s)

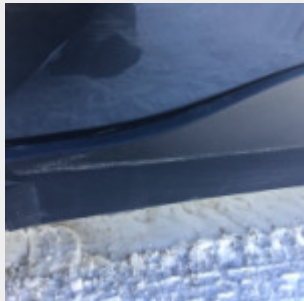
Jupe droite	Modéré	Égratignure(s)

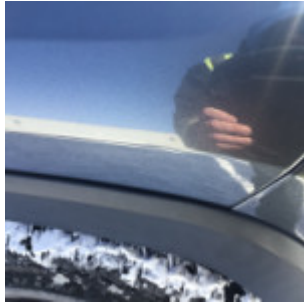
Section	Niveau de dommage	Types de dommage	Détails	Photo
Aile avant droite	Mineur	Égratignure(s)

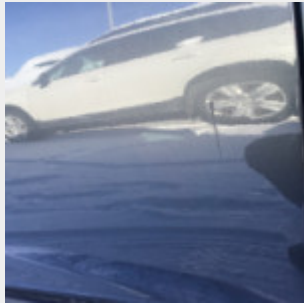
Porte avant droite (section principale)	Majeur	Égratignure(s)
