<b>Emplacement</b>	BOISBRIAND
<b>Type d'actif</b>	Automobile
<b>Marque / Modèle / Année</b>	FORD FUSION SE 2013
<b>NIV</b>	3FA6P0HR3DR300636
<b>Odomètre</b>	177796 km
<b>Nombre de clés</b>	1

**Rapport de dommages**

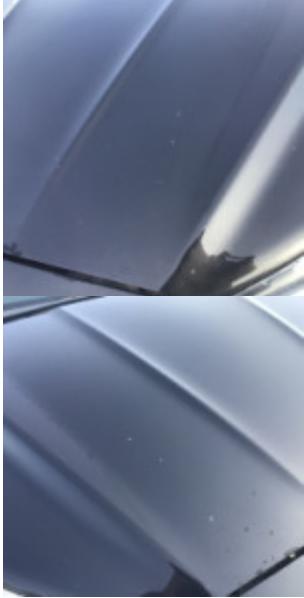
Section	Niveau de dommage	Types de dommage	Détails	Photo
Capot (centre)	Majeur	Éclat de peinture, Égratignure(s)

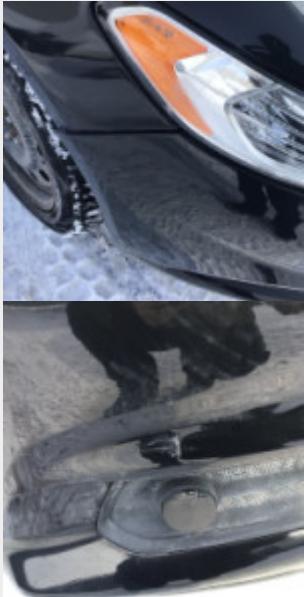
Pare-chocs avant	Majeur	Bris

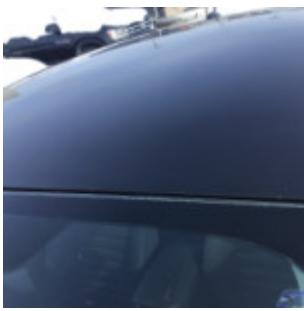
Toit	Majeur	Éclat de peinture

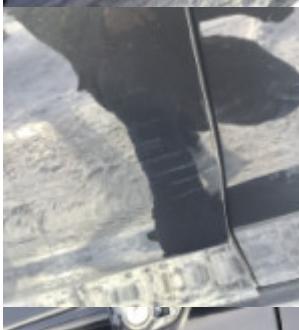
Section	Niveau de dommage	Types de dommage	Détails	Photo
Porte avant gauche (section principale)	Majeur	Éclat de peinture, Egratignure(s)

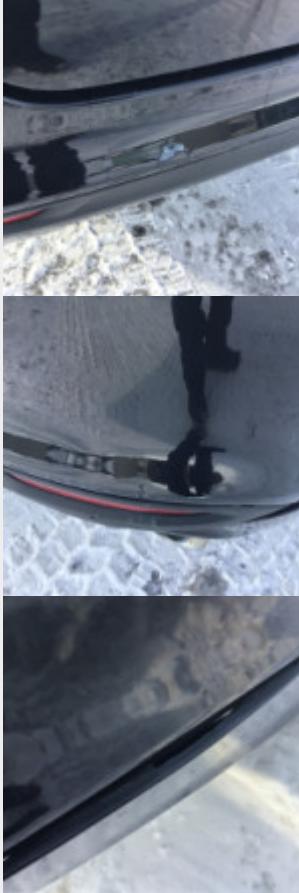
Section	Niveau de dommage	Types de dommage	Détails	Photo
Pare-chocs arrière	Majeur	Bris

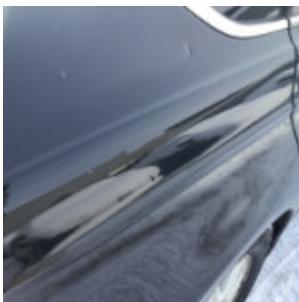
Aile arrière droite	Majeur	Égratignure(s)

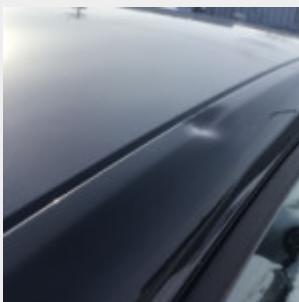
Haut de portes - côté droit	Majeur	Bosse(s)
