| <b>Marque / Modèle / Année</b> | TOYOTA COROLLA SE 2022 |
| <b>NIV</b> | 5YFB4MBE7NP121151 |

**Rapport de dommages**

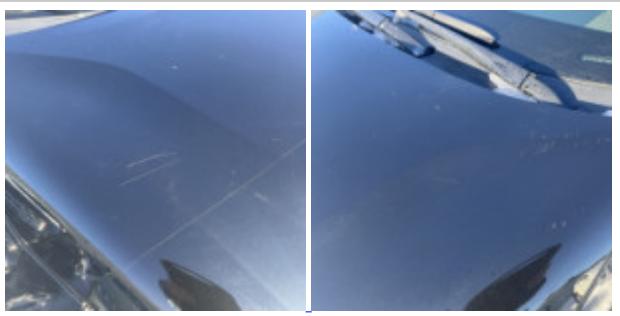
| Section | Niveau de dommage | Types de dommage | Détails | Photo |
|---|---|---|---|--|
| Capot (centre) | Majeur | Égratignure(s) | | |
