Emplacement	BOISBRIAND
Type d'actif	Automobile
Marque / Modèle / Année	TOYOTA COROLLA LE 2021
NIV	5YFBPMBEXMP234260
Odomètre	90078 km
Nombre de clés	2

Rapport de dommages

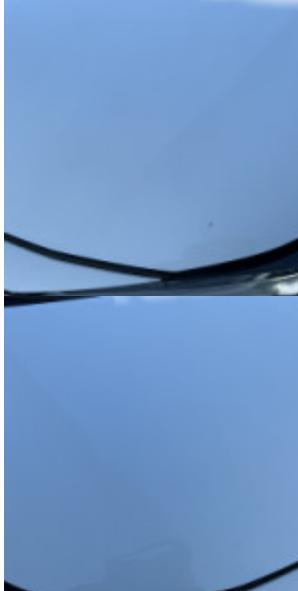
Section	Niveau de dommage	Types de dommage	Détails	Photo
Capot (centre)	Majeur	Éclat de peinture

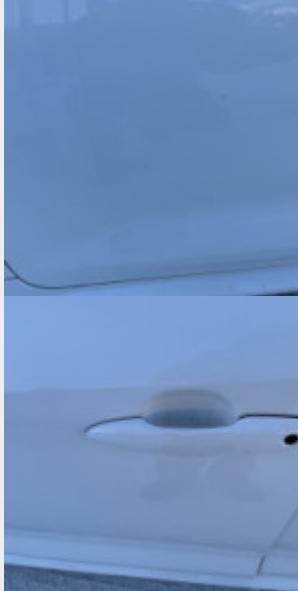
Section	Niveau de dommage	Types de dommage	Détails	Photo
Porte avant gauche (section principale)	Majeur	Autre, Éclat de peinture, Égratignure(s)	poussières de freins

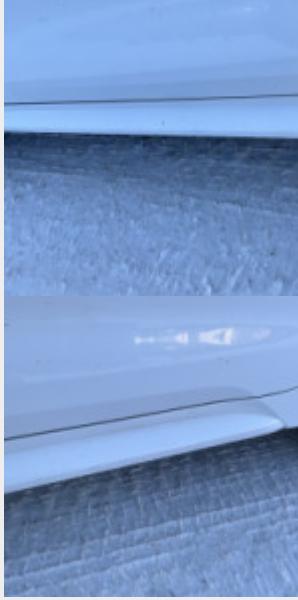
Jupe gauche	Mineur	Autre	poussières de freins

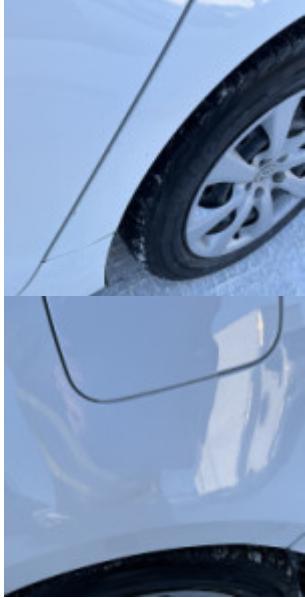
Section	Niveau de dommage	Types de dommage	Détails	Photo
Aile arrière gauche	Majeur	Égratignure(s)

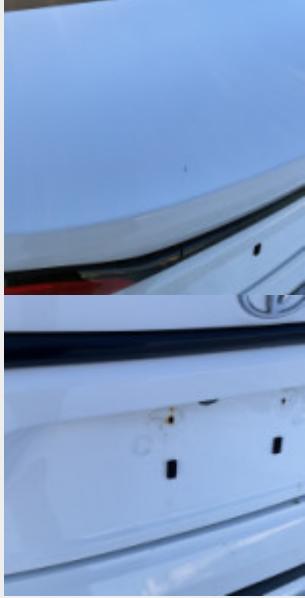
Valise	Majeur	Rouille, Égratignure(s)

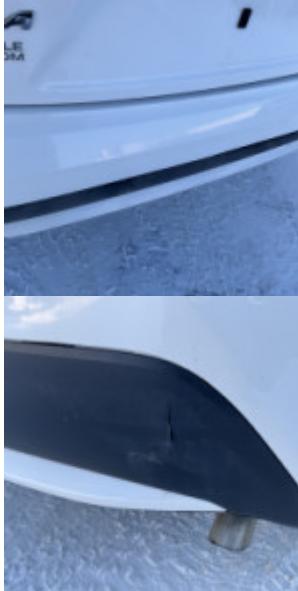
Section	Niveau de dommage	Types de dommage	Détails	Photo
Pare-chocs arrière	Majeur	Bris, Égratignure(s)

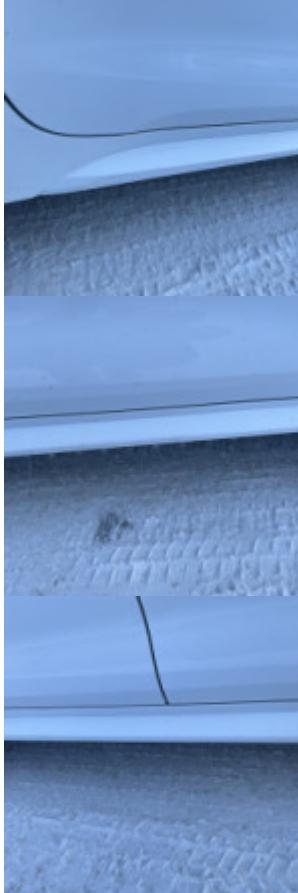
Section	Niveau de dommage	Types de dommage	Détails	Photo
Jupe droite	Mineur	Autre	poussières de freins

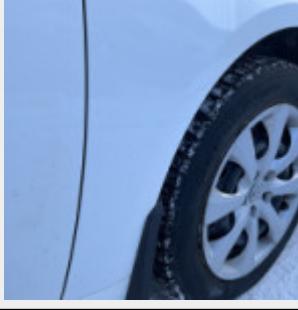
Aile avant droite	Mineur	Autre	poussières de freins
