| <b>Marque / Modèle / Année</b> | HYUNDAI ACCENT 2016 |
| <b>NIV</b> | KMHCT5AE5GU266060 |

**Rapport de dommages**

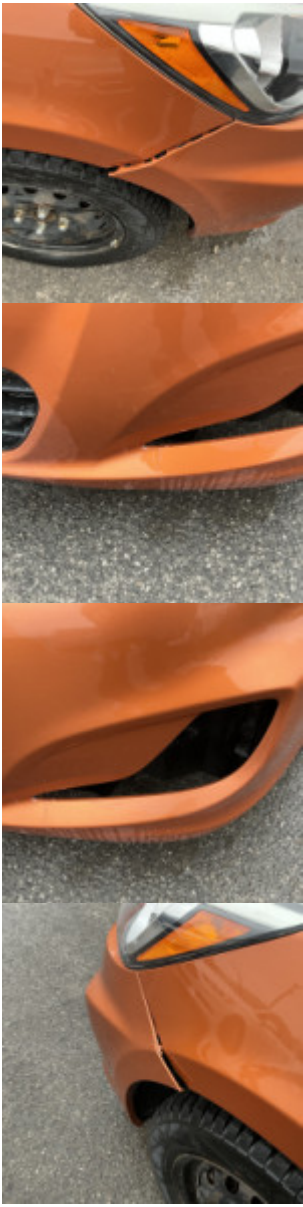
| Section | Niveau de dommage | Types de dommage | Détails | Photo |
|---|---|---|---|---|
| Pare-chocs avant | Majeur | Besoin d'un remplacement | | |

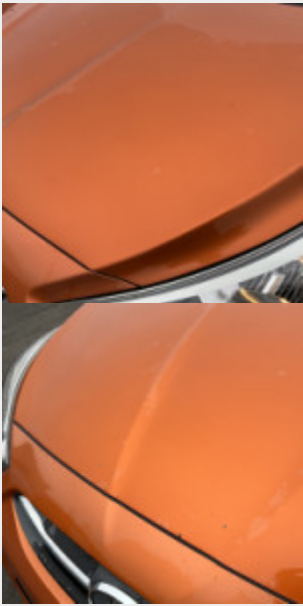
| Section | Niveau de dommage | Types de dommage | Détails | Photo |
|---|---|---|---|---|
| Capot (centre) | Majeur | Éclat de peinture | | |

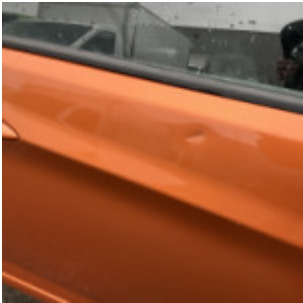
| Section | Niveau de dommage | Types de dommage | Détails | Photo |
|---|---|---|---|---|
| Porte avant droite (section principale) | Majeur | Bosse(s), Égratignure(s) | | |

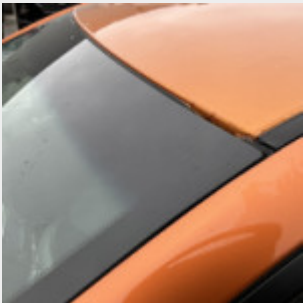
| Section | Niveau de dommage | Types de dommage | Détails | Photo |
|---|---|---|---|---|
| Toît | Modéré | Rouille | | |
