**Emplacement** LÉVIS  
**Type d'actif** Automobile  
**Marque / Modèle / Année** HONDA CIVIC LX 2018  
**NIV** 2HGFC2E5XJH010311  
**Odomètre** 145491 km  
**Nombre de clés** 1

**Rapport de dommages**

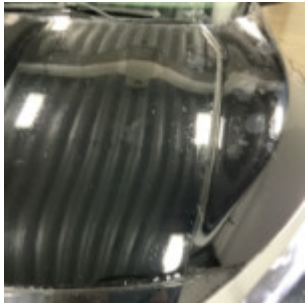
| Section | Niveau de dommage | Types de dommage | Détails | Photo |
|---|---|---|---|---|
| Capot (côté aile gauche) | Mineur | Éclat de peinture, Égratignure(s) | | |

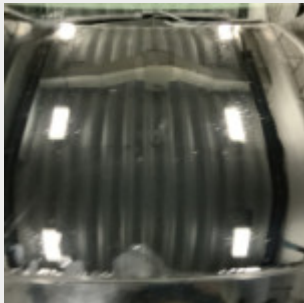
| Section | Niveau de dommage | Types de dommage | Détails | Photo |
|---|---|---|---|---|
| Capot (centre) | Mineur | Éclat de peinture, Égratignure(s) | | |

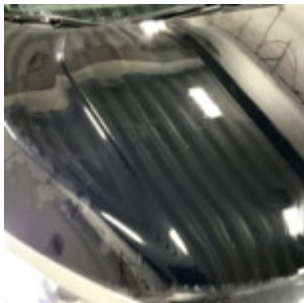
| Section | Niveau de dommage | Types de dommage | Détails | Photo |
|---|---|---|---|---|
| Capot (côté aile droite) | Mineur | Éclat de peinture, Égratignure(s) | | |

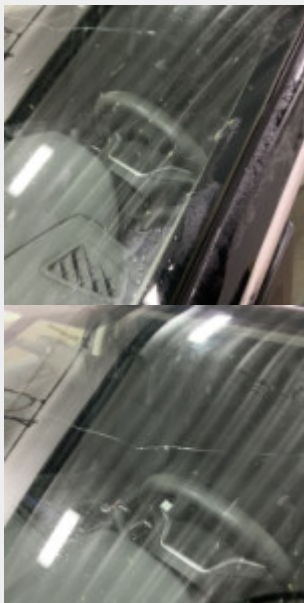
| Section | Niveau de dommage | Types de dommage | Détails | Photo |
|---|---|---|---|---|
| Pare-brise avant | Majeur | Cassure, Besoin d'un remplacement | | |

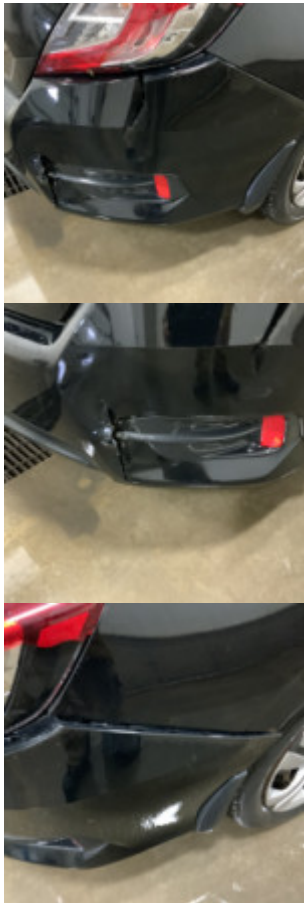
| Section | Niveau de dommage | Types de dommage | Détails | Photo |
|---|---|---|---|---|
| Pare-chocs arrière | Majeur | Bris, Besoin d'un remplacement | | |

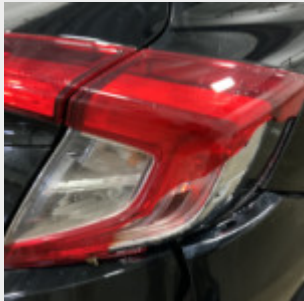
| Section | Niveau de dommage | Types de dommage | Détails | Photo |
|---|---|---|---|---|
| Feu arrière droit | Majeur | Bris, Besoin d'un remplacement | | |
