<b>Emplacement</b>	BOISBRIAND
<b>Type d'actif</b>	Automobile
<b>Marque / Modèle / Année</b>	HONDA CIVIC SPORT 2017
<b>NIV</b>	SHHFK7H47HU305608
<b>Odomètre</b>	186222 km
<b>Nombre de clés</b>	2

**Rapport de dommages**

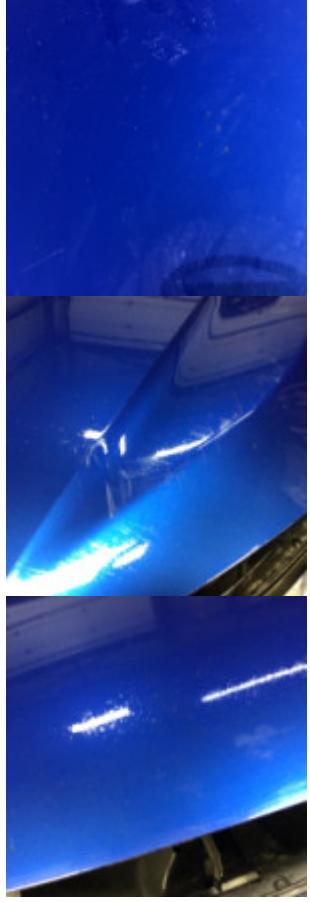
Section	Niveau de dommage	Types de dommage	Détails	Photo
Capot (centre)	Majeur	Éclat de peinture, Égratignure(s)

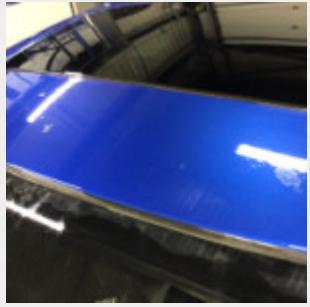
Toit	Majeur	Éclat de peinture

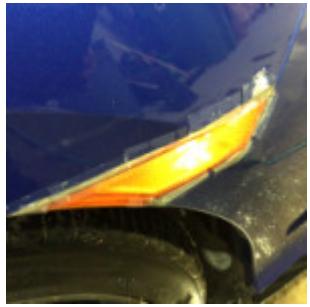
Aile avant droite	Mineur	Autre	LUMIERE DE COTE TAPER

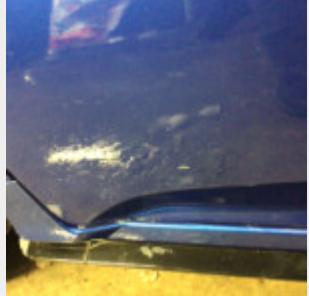
Section	Niveau de dommage	Types de dommage	Détails	Photo
Porte avant gauche (section principale)	Majeur	Égratignure(s)
