<b>Emplacement</b>	BOISBRIAND
<b>Type d'actif</b>	Remorque utilitaire
<b>Marque / Modèle / Année</b>	DIAMOND 10 PIEDS FERMÉ 2016
<b>NIV</b>	53NBE1015G1039118
<b>Odomètre</b>	
<b>Nombre de clés</b>	0

**Rapport de dommages**

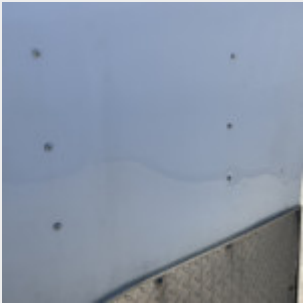
Section	Niveau de dommage	Types de dommage	Détails	Photo
Protège-roches	Majeur	Bosse(s), Besoin d'un remplacement		 
Panneau avant gauche	Modéré	Bosse(s), Éclat de peinture

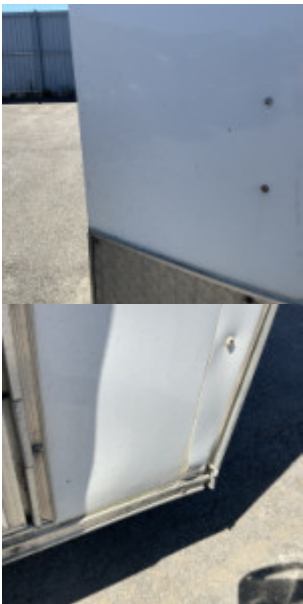
Panneau avant droite	Majeur	Défectuosité, Bosse(s), Égratignure(s)

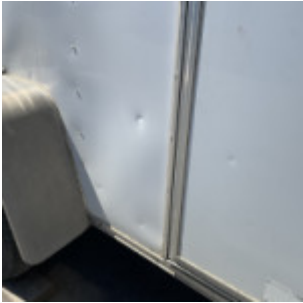
Section	Niveau de dommage	Types de dommage	Détails	Photo
Panneau milieu droite	Modéré	Bosse(s), Égratignure(s)

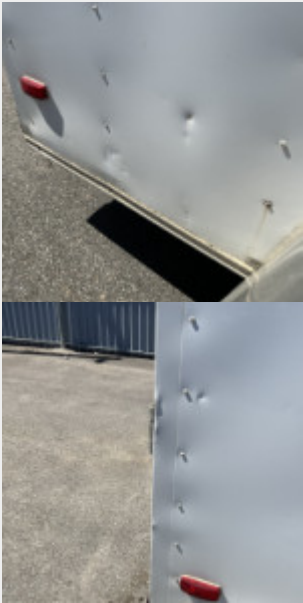
Panneau arrière droite	Majeur	Bosse(s), Égratignure(s)

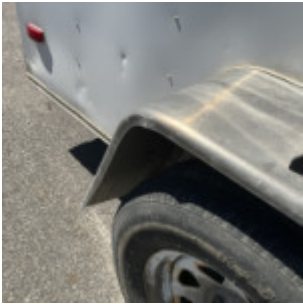
Contour de l'aile droite	Mineur	Bosse(s)

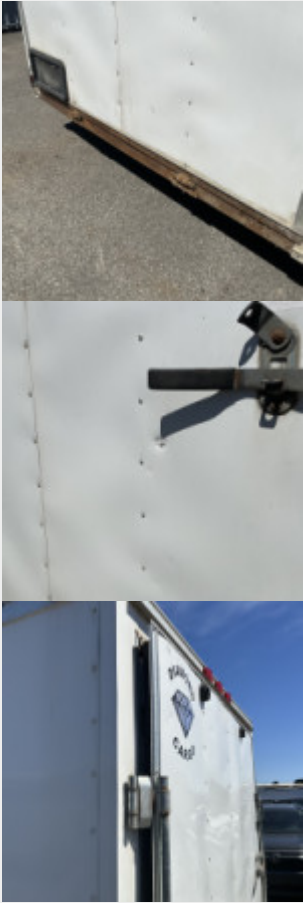
Section	Niveau de dommage	Types de dommage	Détails	Photo
Porte arrière droite	Majeur	Défectuosité, Bosse(s), Égratignure(s)	Ferme pas

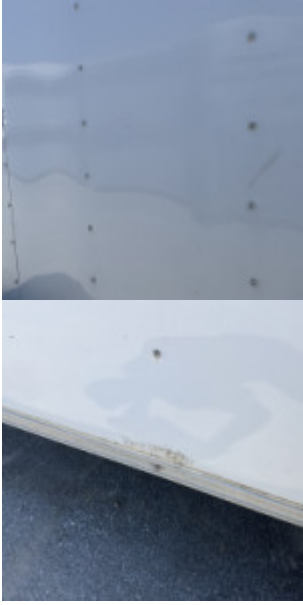
Panneau milieu gauche	Modéré	Bosse(s), Égratignure(s)

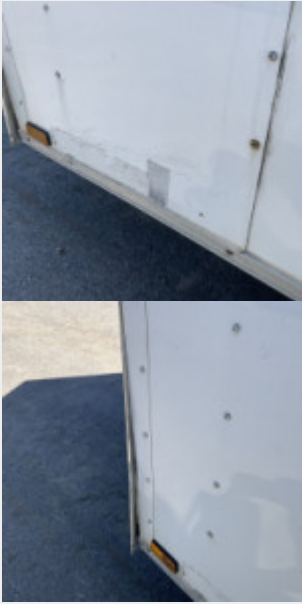
Section	Niveau de dommage	Types de dommage	Détails	Photo
Panneau devant gauche	Majeur	Bosse(s), Égratignure(s)
