<b>Emplacement</b>	BOISBRIAND
<b>Type d'actif</b>	Automobile
<b>Marque / Modèle / Année</b>	MAZDA MAZDA3 GS 2018
<b>NIV</b>	JM1BN1V76J1176357
<b>Odomètre</b>	91858 km
<b>Nombre de clés</b>	2

**Rapport de dommages**

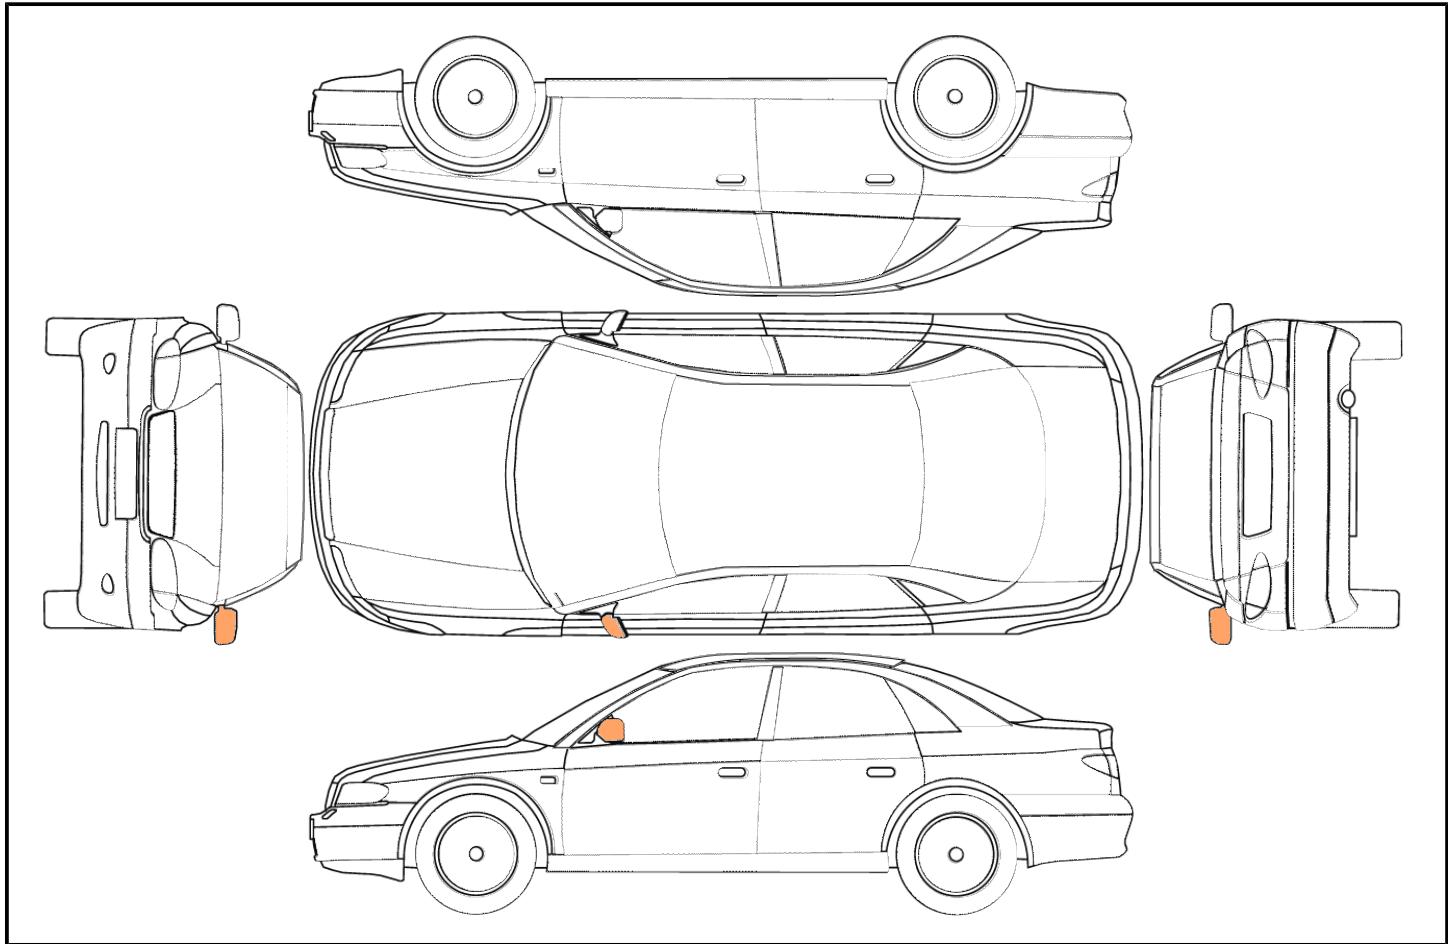
Section	Niveau de dommage	Types de dommage	Détails	Photo
Rétroviseur gauche	Modéré	Égratignure(s)
