<b>Emplacement</b>	BOISBRIAND
<b>Type d'actif</b>	Remorque utilitaire
<b>Marque / Modèle / Année</b>	GATOR D6121OK 2024
<b>NIV</b>	2RGBD1229RS004064
<b>Odomètre</b>	
<b>Nombre de clés</b>	2

**Rapport de dommages**

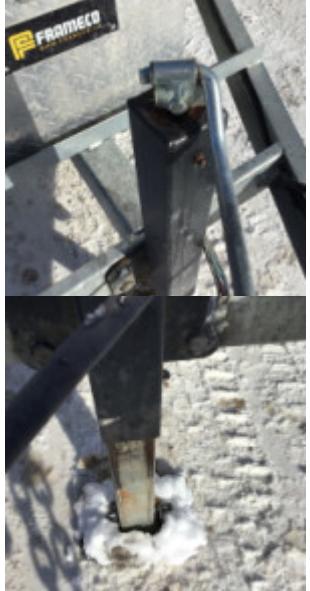
Section	Niveau de dommage	Types de dommage	Détails	Photo
Béquille	Majeur	Rouille

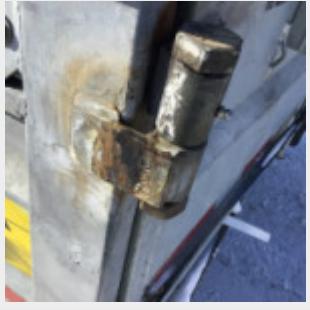
Porte arrière gauche	Majeur	Autre, Rouille	peniture porte arrière gauche rouiller
