Emplacement	BOISBRIAND
Type d'actif	Automobile
Marque / Modèle / Année	KIA SORENTO SX 2019
NIV	5XYPKDA5XKG606266
Odomètre	159432 km
Nombre de clés	1

Rapport de dommages

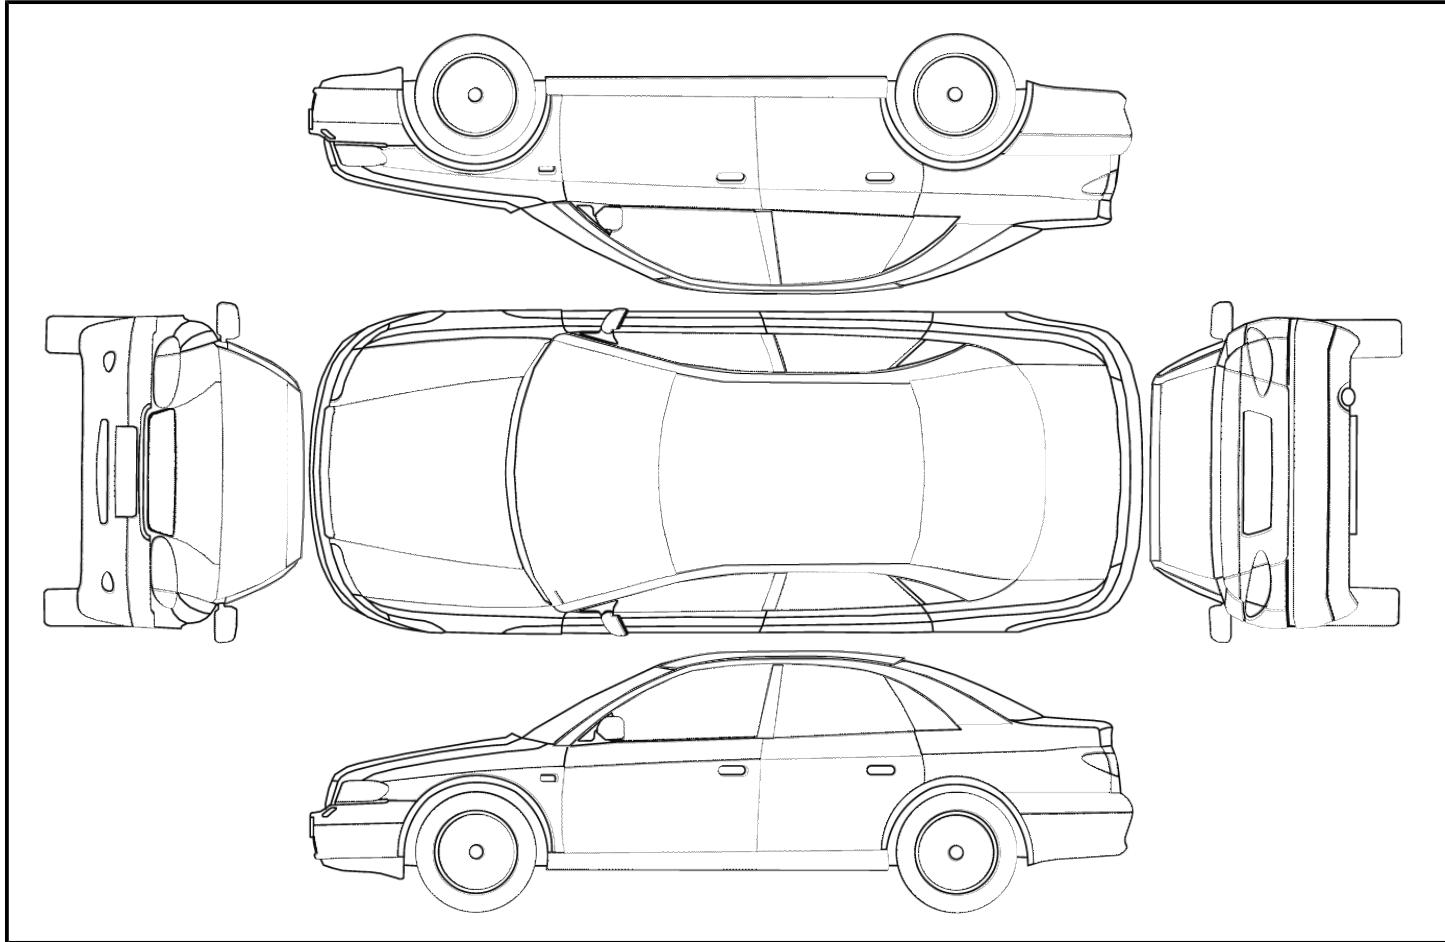
Condition	Moteur non-fonctionnel mais il y a du courant, pare-brise avant fissuré, volant user, vitre porte conducteur briser, siège conducteur et passager déchiré, écran tactile non fonctionnel, pneu avant hiver et pneu arrière été, siège arrière gauche ne relève pas, mags avant et arrière différent, Hood égratignures modérer, carrosserie général égratignures, pare-chocs arrière briser, aile arrière gauche bosser modérer,
Moteur lors du démarrage	Non-fonctionnel
Restrictions pour être apte à rouler	-
Moteur	6 cylindres
Carburant	Essence
Portes	5 portes
Transmission	Automatique
Entraînement	Traction intégrale (AWD)
Électrique	Miroirs, Portes, Vitres, Sièges
Chauffant	Sièges, Volant
Technologie	Bluetooth, Caméra de recul, Capteur de recul, Capteur avant de stationnement, Feux de brouillard (fog lights), Régulateur de vitesse (cruise control)
Toit	Panoramique
Intérieur	Cuir, 7 passagers
Extérieur	Aileron, Vitres teintées, Attache-remorque
