**Emplacement** BOISBRIAND  
**Type d'actif** Automobile  
**Marque / Modèle / Année** JEEP CHEROKEE 2018  
**NIV** 1C4PJLCX2JD589987  
**Odomètre** 86417 km  
**Nombre de clés** 2

**Rapport de dommages**

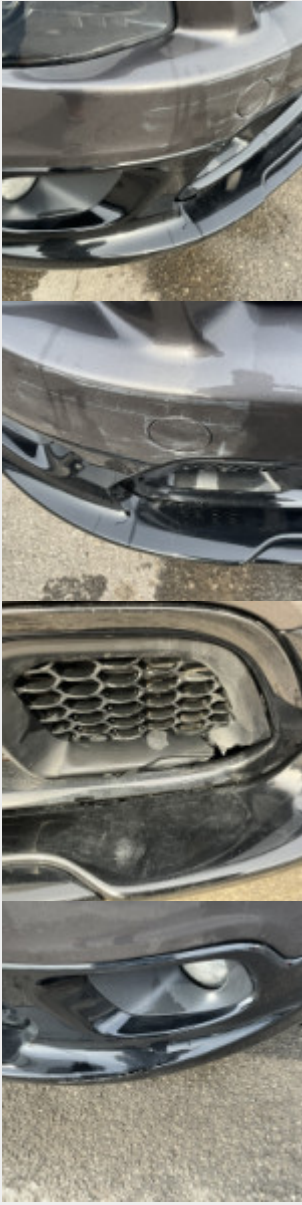
| Section | Niveau de dommage | Types de dommage | Détails | Photo |
|---|---|---|---|--|
| Pare-chocs avant | Majeur | Cassure, Égratignure(s) | | |

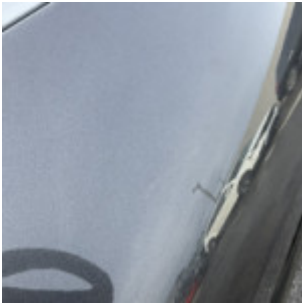
| Section | Niveau de dommage | Types de dommage | Détails | Photo |
|---|---|---|---|--|
| Aile avant gauche | Mineur | Égratignure(s) | | |

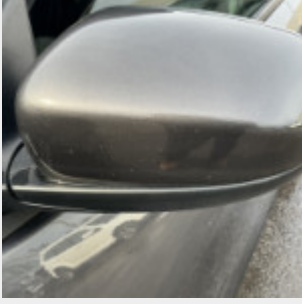
| Section | Niveau de dommage | Types de dommage | Détails | Photo |
|---|---|---|---|--|
| Rétroviseur gauche | Mineur | Égratignure(s) | | |

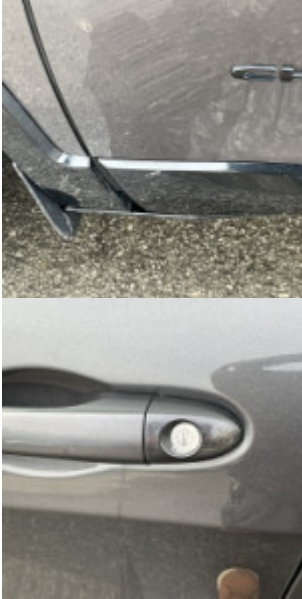
| Section | Niveau de dommage | Types de dommage | Détails | Photo |
|---|---|---|---|--|
| Porte avant gauche (section principale) | Mineur | Égratignure(s) | | |

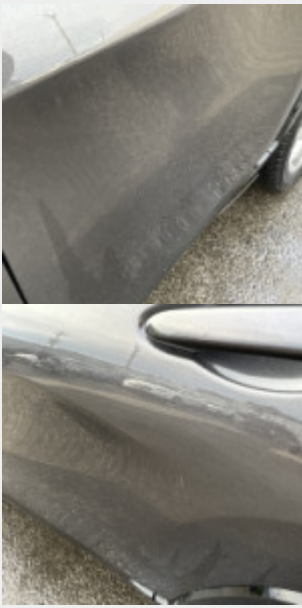
| Section | Niveau de dommage | Types de dommage | Détails | Photo |
|---|---|---|---|--|
| Porte arrière gauche (section principale) | Mineur | Égratignure(s) | | |

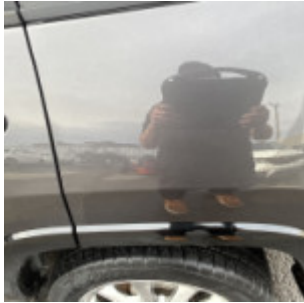
| Section | Niveau de dommage | Types de dommage | Détails | Photo |
|---|---|---|---|---|
| Aile arrière gauche | Mineur | Égratignure(s) | | |

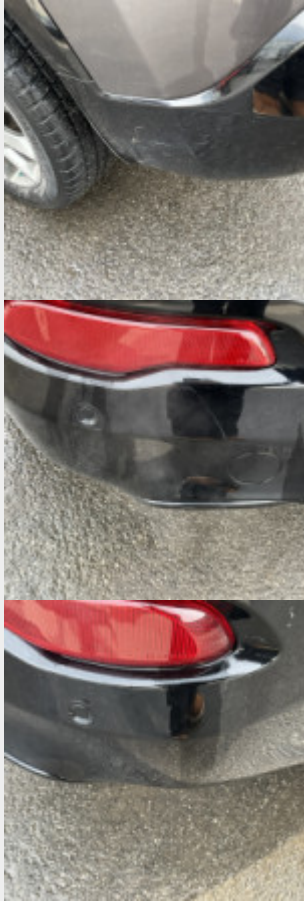
| Section | Niveau de dommage | Types de dommage | Détails | Photo |
|---|---|---|---|---|
| Pare-chocs arrière | Modéré | Égratignure(s) | | |

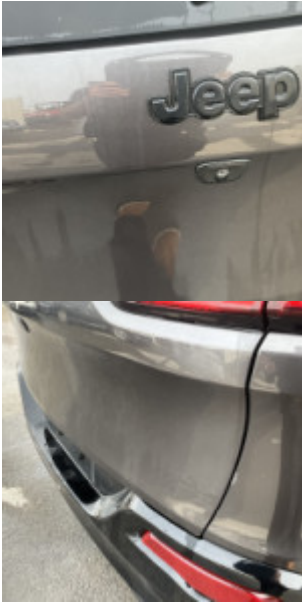
| Section | Niveau de dommage | Types de dommage | Détails | Photo |
|---|---|---|---|---|
| Arrière | Mineur | Retouche de peinture, Égratignure(s) | | |

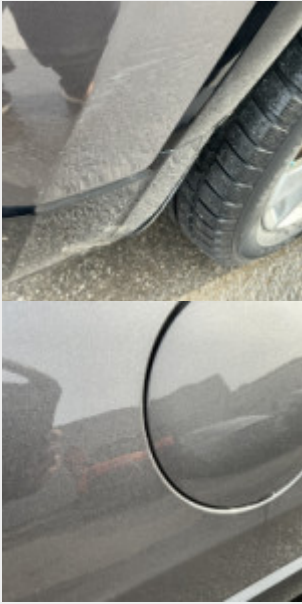
| Section | Niveau de dommage | Types de dommage | Détails | Photo |
|---|---|---|---|---|
| Aile arrière droite | Modéré | Égratignure(s) | | |

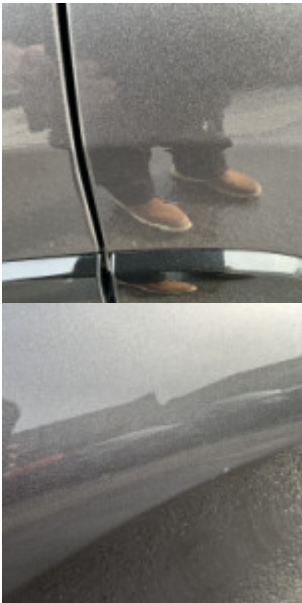
| Section | Niveau de dommage | Types de dommage | Détails | Photo |
|---|---|---|---|--|
| Porte arrière droite (section principale) | Mineur | Égratignure(s) | | |

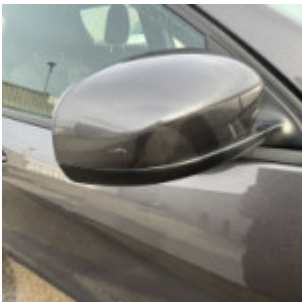
| Section | Niveau de dommage | Types de dommage | Détails | Photo |
|---|---|---|---|--|
| Rétroviseur droite | Mineur | Égratignure(s) | | |

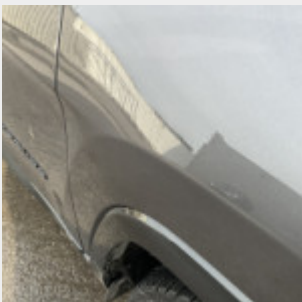
| Section | Niveau de dommage | Types de dommage | Détails | Photo |
|---|---|---|---|--|
| Aile avant droite | Mineur | Égratignure(s) | | |
