Emplacement	BOISBRIAND
Type d'actif	Automobile
Marque / Modèle / Année	FORD BRONCO SPORT BIG BEND 2021
NIV	3FMCR9B61MRA41649
Odomètre	46517 km
Nombre de clés	1

Rapport de dommages

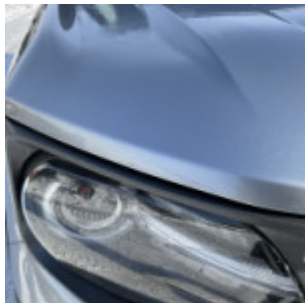
Section	Niveau de dommage	Types de dommage	Détails	Photo
Capot (centre)	Mineur	Éclat de peinture
