Emplacement	BOISBRIAND
Type d'actif	Automobile
Marque / Modèle / Année	HYUNDAI KONA PREFERRED 2022
NIV	KM8K2CAB2NU800430
Odomètre	111152 km
Nombre de clés	2

Rapport de dommages

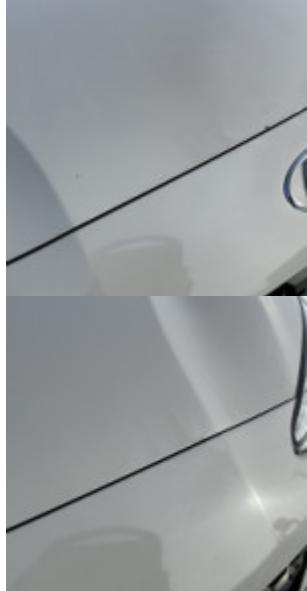
Section	Niveau de dommage	Types de dommage	Détails	Photo
Capot (centre)	Majeur	Rouille, Égratignure(s)

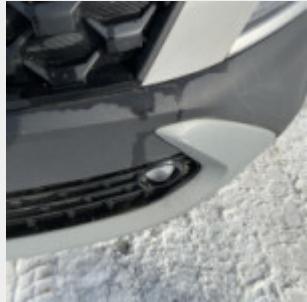
Pare-chocs avant	Modéré	Cassure, Éclat de peinture

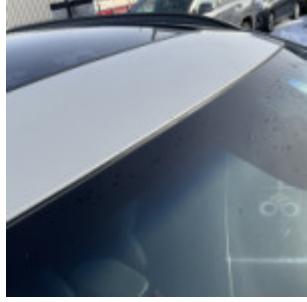
Toit	Mineur	Éclat de peinture, Rouille

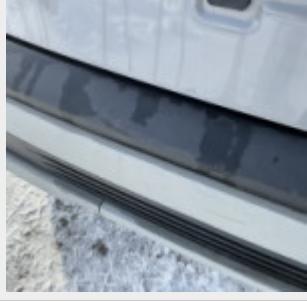
Pare-chocs arrière	Modéré	Égratignure(s)
