Emplacement	BOISBRIAND
Type d'actif	Automobile
Marque / Modèle / Année	SUBARU WRX 2020
NIV	JF1VA1D63L9803527
Odomètre	125220 km
Nombre de clés	2

Rapport de dommages

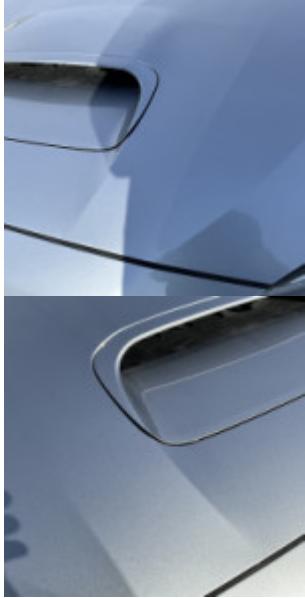
Section	Niveau de dommage	Types de dommage	Détails	Photo
Capot (centre)	Mineur	Éclat de peinture

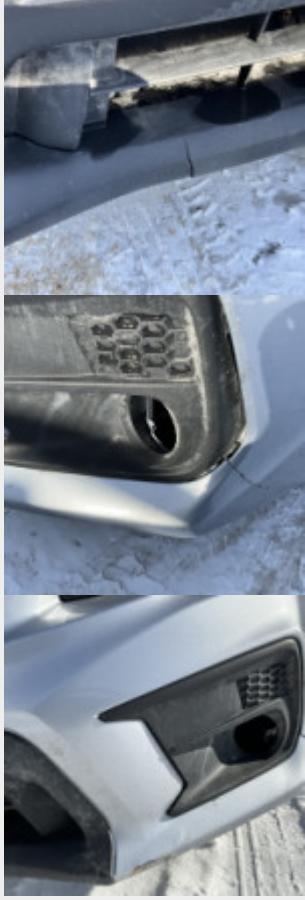
Pare-chocs avant	Majeur	Bris

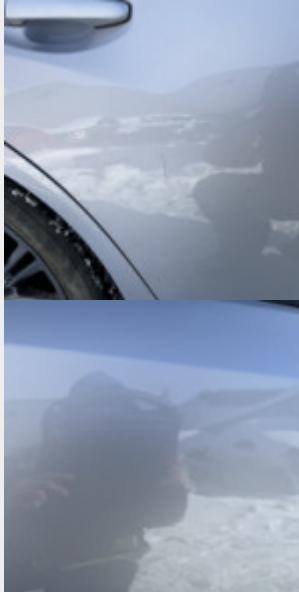
Porte arrière droite (section principale)	Majeur	Égratignure(s)

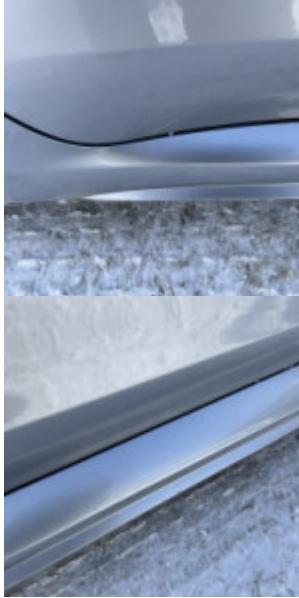
Section	Niveau de dommage	Types de dommage	Détails	Photo
Jupe droite	Modéré	Éclat de peinture
