<b>Emplacement</b>	LÉVIS
<b>Type d'actif</b>	Automobile
<b>Marque / Modèle / Année</b>	CHEVROLET BOLT EV PREMIER 2019
<b>NIV</b>	1G1FZ6S07K4120897
<b>Odomètre</b>	120934 km
<b>Nombre de clés</b>

**Rapport de dommages**

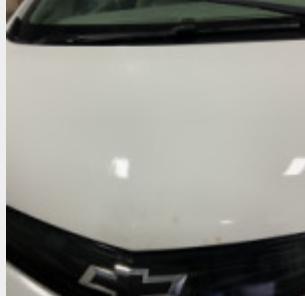
Section	Niveau de dommage	Types de dommage	Détails	Photo
Capot (centre)	Modéré	Éclat de peinture, Rouille, Égratignure(s)

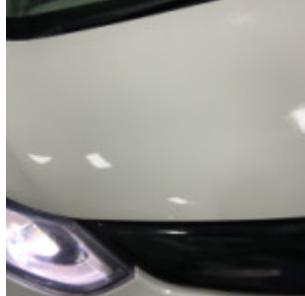
Capot (côté aile droite)	Modéré	Éclat de peinture, Rouille, Égratignure(s)

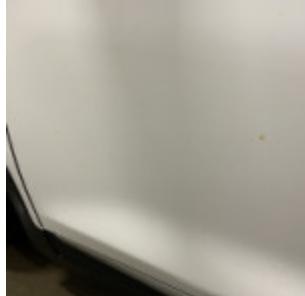
Porte avant gauche (section principale)	Mineur	Autre	poussière de frein

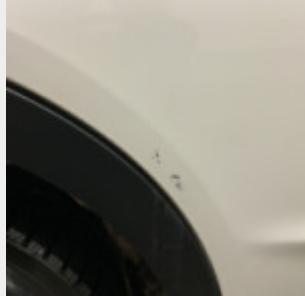
Section	Niveau de dommage	Types de dommage	Détails	Photo
Aile arrière droite	Modéré	Égratignure(s)

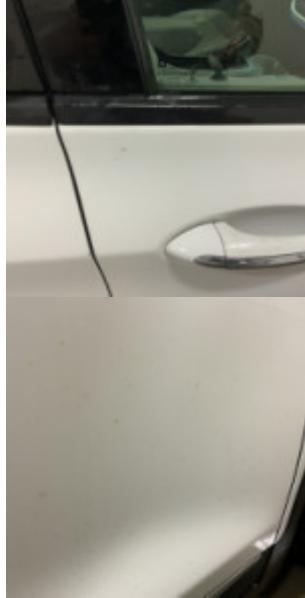
Porte avant droite (section principale)	Mineur	Autre, Égratignure(s)	poussière de frein

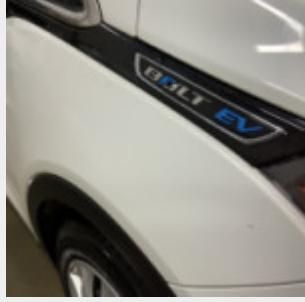
Aile avant droite	Mineur	Égratignure(s)

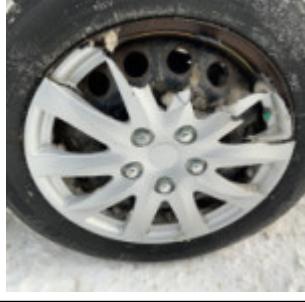
Jante arrière gauche	Modéré	Bris
