Emplacement	LÉVIS
Type d'actif	Automobile
Marque / Modèle / Année	BMW X6 ACTIVE HYBRID 2010
NIV	5UXFH0C56ALC66053
Odomètre	224575 km
Nombre de clés	1

Rapport de dommages

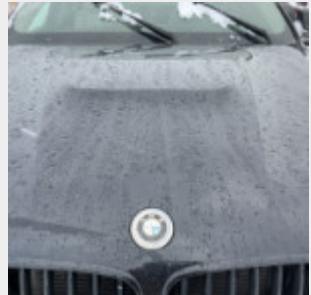
Section	Niveau de dommage	Types de dommage	Détails	Photo
Capot (centre)	Mineur	Éclat de peinture, Égratignure(s)

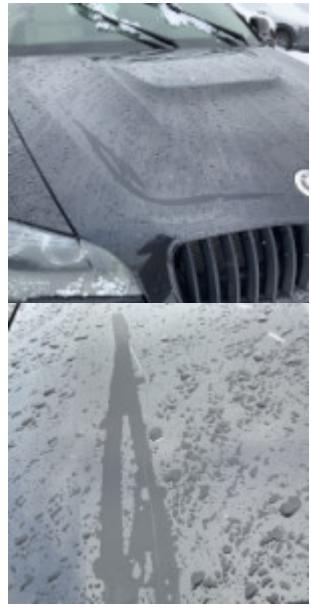
Capot (côté aile droite)	Modéré	Éclat de peinture, Égratignure(s)

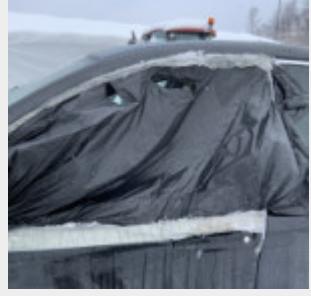
Fenêtre avant gauche	Majeur	Bris, Besoin d'un remplacement

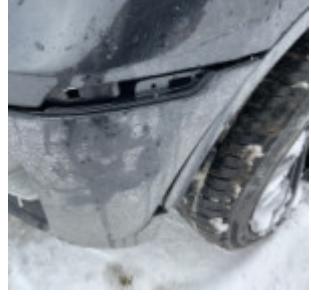
Pare-chocs avant	Modéré	Bris
