Emplacement	LÉVIS
Type d'actif	Automobile
Marque / Modèle / Année	NISSAN ROGUE 2017
NIV	5N1AT2MV1HC833924
Odomètre	155003 km
Nombre de clés	2

Rapport de dommages

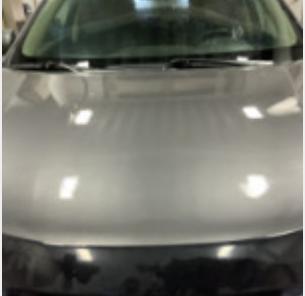
Section	Niveau de dommage	Types de dommage	Détails	Photo
Capot (centre)	Mineur	Éclat de peinture, Égratignure(s)

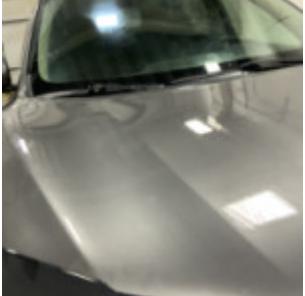
Capot (côté aile droite)	Mineur	Éclat de peinture, Égratignure(s)

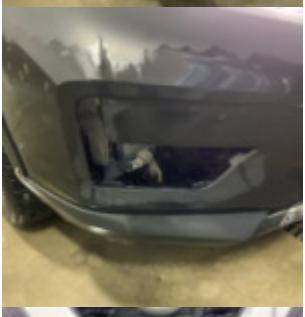
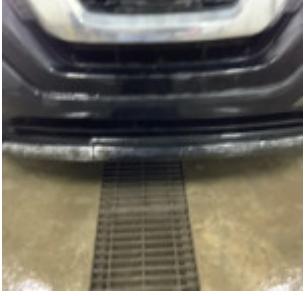
Section	Niveau de dommage	Types de dommage	Détails	Photo
Pare-chocs avant	Majeur	Bris, Besoin d'un remplacement, Éclat de peinture

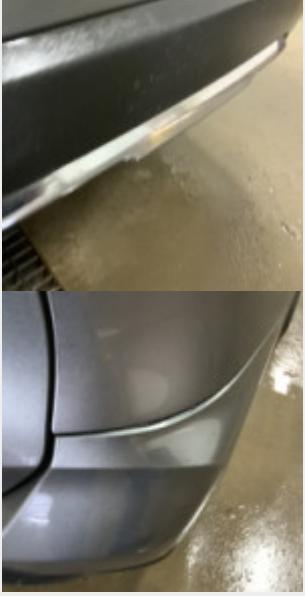
Pare-chocs arrière	Modéré	Autre, Égratignure(s)	pare-chocs non alignée avec la carrosserie

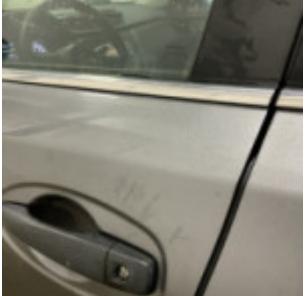
Section	Niveau de dommage	Types de dommage	Détails	Photo
Porte avant gauche (section principale)	Mineur	Égratignure(s)

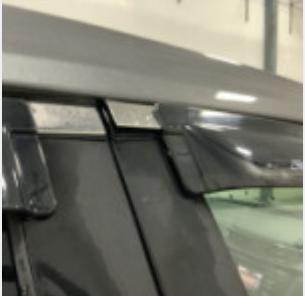
Porte avant droite (section principale)	Modéré	Bris
