Emplacement LÉVIS
Type d'actif Automobile
Marque / Modèle / Année TOYOTA RAV4 XLE 2021
NIV 2T3R1RFV1MC255917
Odomètre 132677 km
Nombre de clés

Rapport de dommages

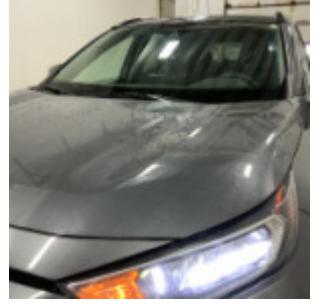
Section	Niveau de dommage	Types de dommage	Détails	Photo
Capot (côté aile gauche)	Mineur	Éclat de peinture, Égratignure(s)

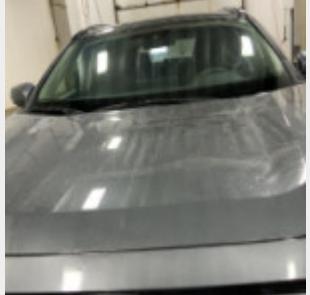
Section	Niveau de dommage	Types de dommage	Détails	Photo
Capot (centre)	Mineur	Éclat de peinture, Égratignure(s)

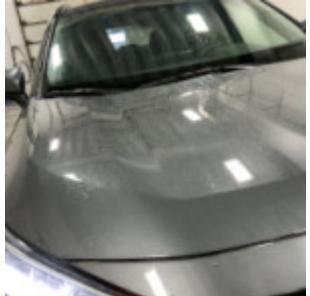
Capot (côté aile droite)	Mineur	Éclat de peinture, Égratignure(s)

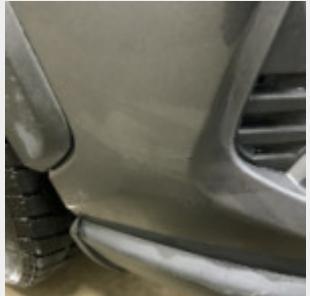
Pare-chocs avant	Modéré	Égratignure(s)
