| <b>Marque / Modèle / Année</b> | DODGE JOURNEY CROSSROAD 2017 |
| <b>NIV</b> | 3C4PDDGG1HT593167 |

**Rapport de dommages**

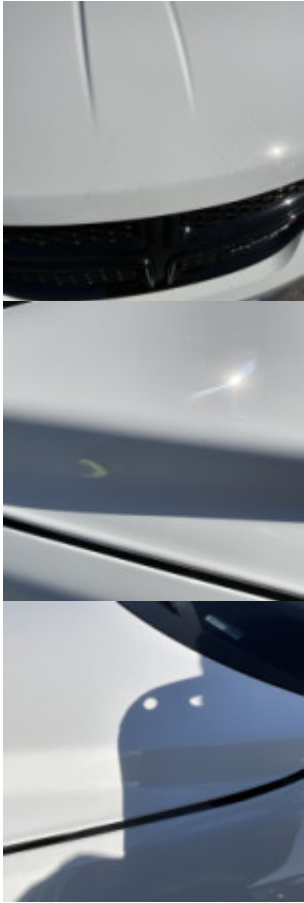
| Section | Niveau de dommage | Types de dommage | Détails | Photo |
|---|---|---|---|---|
| Capot | Mineur | Retouche de peinture, Égratignure(s) | | |

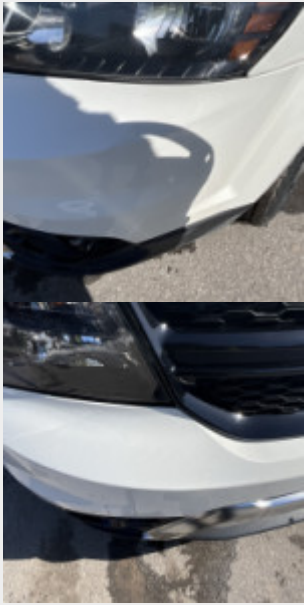
| Section | Niveau de dommage | Types de dommage | Détails | Photo |
|---|---|---|---|---|
| Pare-chocs avant | Mineur | Retouche de peinture, Égratignure(s) | | |

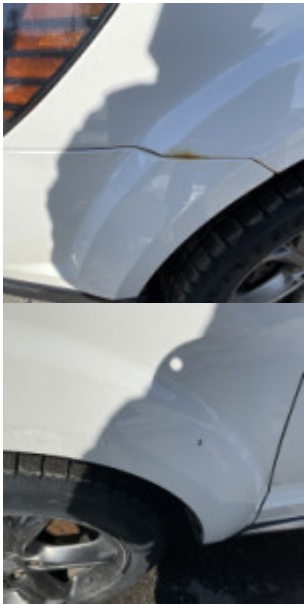
| Section | Niveau de dommage | Types de dommage | Détails | Photo |
|---|---|---|---|---|
| Aile gauche avant | Majeur | Retouche de peinture, Rouille, Égratignure(s) | | |

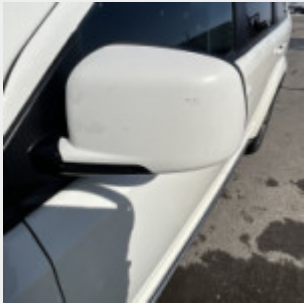
| Section | Niveau de dommage | Types de dommage | Détails | Photo |
|---|---|---|---|---|
| Rétroviseur gauche | Mineur | Égratignure(s) | | |

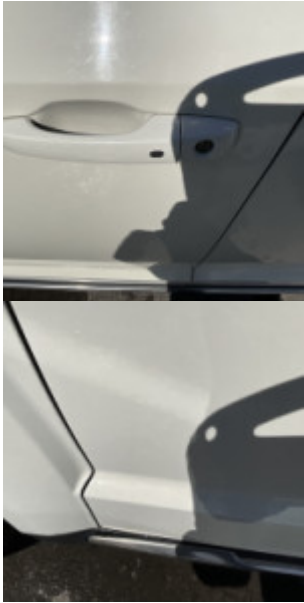
| Section | Niveau de dommage | Types de dommage | Détails | Photo |
|---|---|---|---|---|
| Porte avant gauche | Mineur | Retouche de peinture, Égratignure(s) | | |

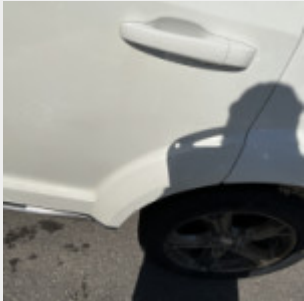
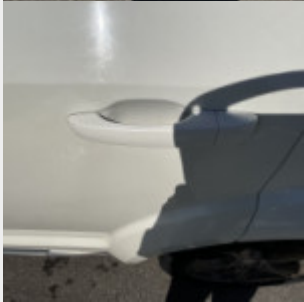
| Section | Niveau de dommage | Types de dommage | Détails | Photo |
|---|---|---|---|---|
| Porte arrière gauche | Mineur | Retouche de peinture, Égratignure(s) | | |

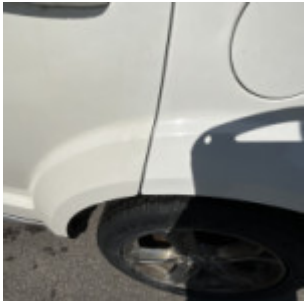
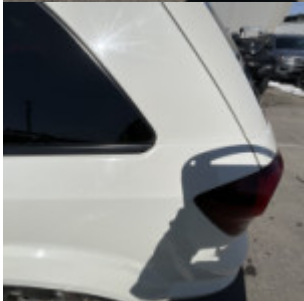
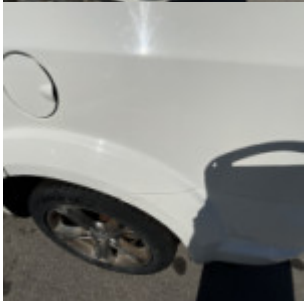
| Section | Niveau de dommage | Types de dommage | Détails | Photo |
|---|---|---|---|---|
| Aile gauche arrière | Mineur | Égratignure(s) | POUSSIÈRE DE FREIN | |

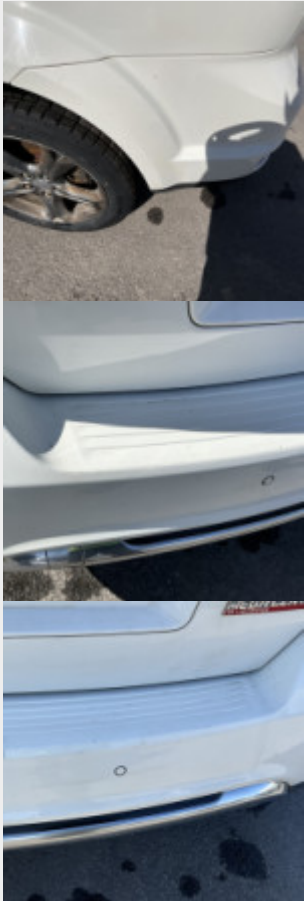
| Section | Niveau de dommage | Types de dommage | Détails | Photo |
|---|---|---|---|---|
| Pare-chocs arrière | Modéré | Retouche de peinture, Égratignure(s) | | |

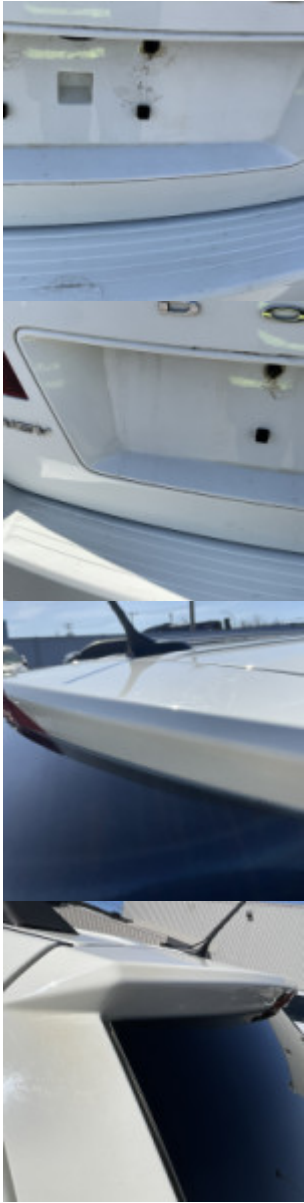
| Section | Niveau de dommage | Types de dommage | Détails | Photo |
|---|---|---|---|---|
| Hayon | Modéré | Rouille, Égratignure(s) | POUSSIÈRE DE FREIN | |

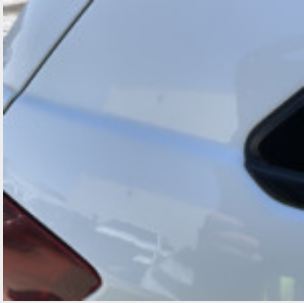
| Section | Niveau de dommage | Types de dommage | Détails | Photo |
|---|---|---|---|---|
| Aile droite arrière | Mineur | Égratignure(s) | POUSSIÈRE DE FREIN | |

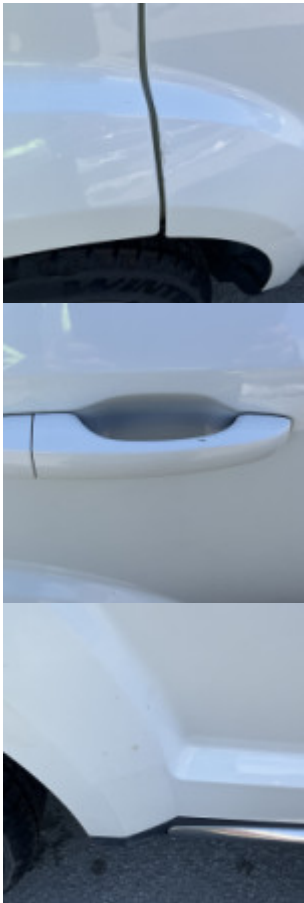
| Section | Niveau de dommage | Types de dommage | Détails | Photo |
|---|---|---|---|---|
| Porte arrière droite | Mineur | Égratignure(s) | POUSSIÈRE DE FREIN | |

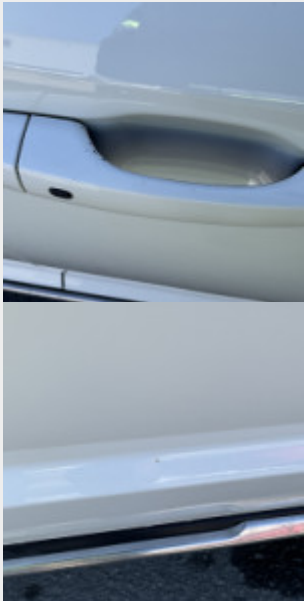
| Section | Niveau de dommage | Types de dommage | Détails | Photo |
|---|---|---|---|---|
| Porte avant droite | Mineur | Retouche de peinture, Égratignure(s) | | |

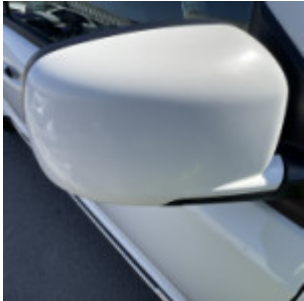
| Section | Niveau de dommage | Types de dommage | Détails | Photo |
|---|---|---|---|---|
| Rétroviseur droite | Mineur | Retouche de peinture, Égratignure(s) | | |

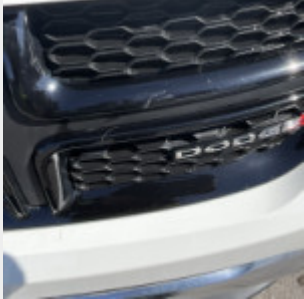
| Section | Niveau de dommage | Types de dommage | Détails | Photo |
|---|---|---|---|---|
| Calandre | Modéré | Égratignure(s) | | |

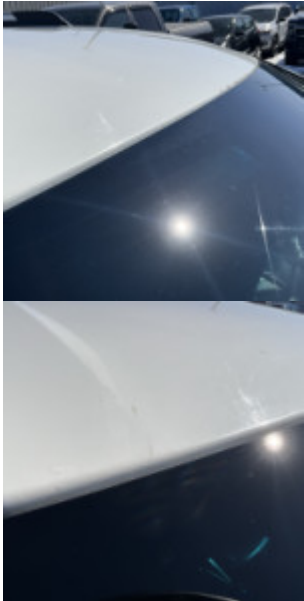
| Section | Niveau de dommage | Types de dommage | Détails | Photo |
|---|---|---|---|---|
| Toit | Modéré | Retouche de peinture, Rouille, Égratignure(s) | | |
