| Marque / Modèle / Année | MAZDA CX-30 GS 2020 |
| NIV | 3MVDMBCL5LM115006 |

Rapport de dommages

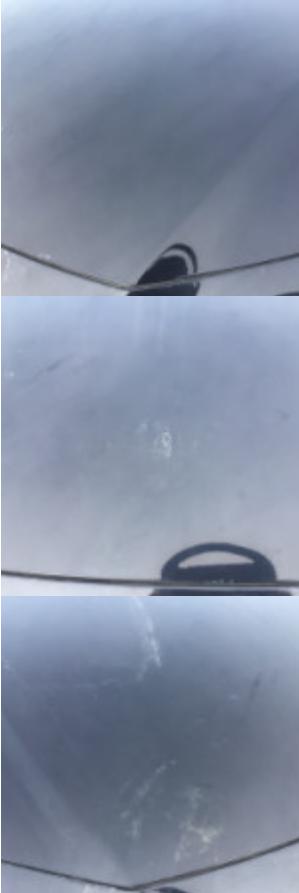
| Section | Niveau de dommage | Types de dommage | Détails | Photo |
|---|---|---|---|--|
| Capot (centre) | Majeur | Éclat de peinture | | |

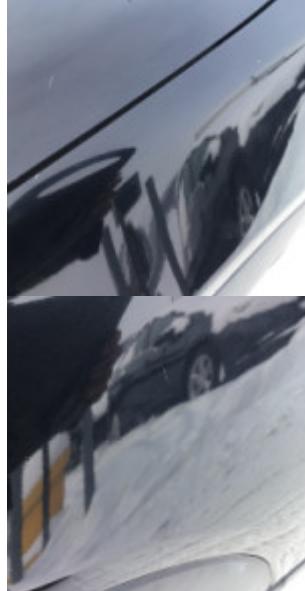
| Section | Niveau de dommage | Types de dommage | Détails | Photo |
|---|---|---|---|--|
| Aile avant gauche | Majeur | Éclat de peinture | | |

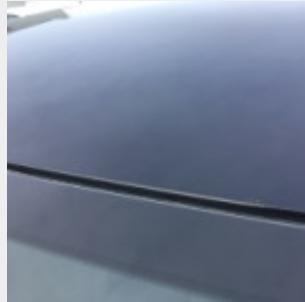
| Section | Niveau de dommage | Types de dommage | Détails | Photo |
|---|---|---|---|--|
| Toit | Mineur | Éclat de peinture | | |

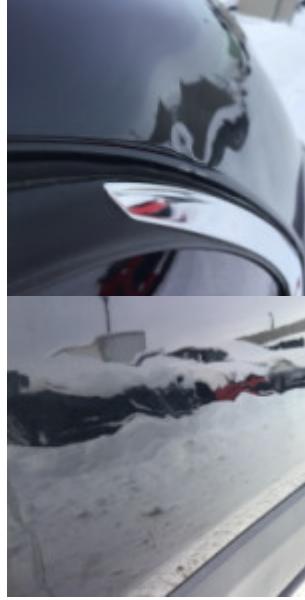
| Section | Niveau de dommage | Types de dommage | Détails | Photo |
|---|---|---|---|--|
| Porte avant gauche (section principale) | Majeur | Bosse(s) | | |

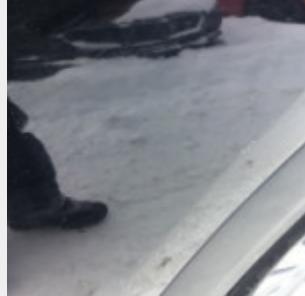
| Section | Niveau de dommage | Types de dommage | Détails | Photo |
|---|---|---|---|---|
| Porte arrière gauche (section principale) | Majeur | Égratignure(s) | | |

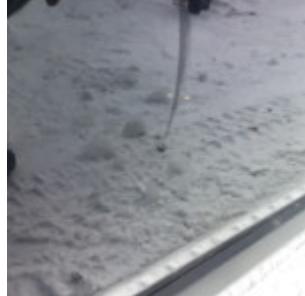
| Section | Niveau de dommage | Types de dommage | Détails | Photo |
|---|---|---|---|---|
| Porte avant droite (section principale) | Modéré | Éclat de peinture | | |
