**Marque / Modèle / Année** CHEVROLET SONIC LT 2016

**NIV** 1G1JC6SB1G4162986

**Rapport de dommages**

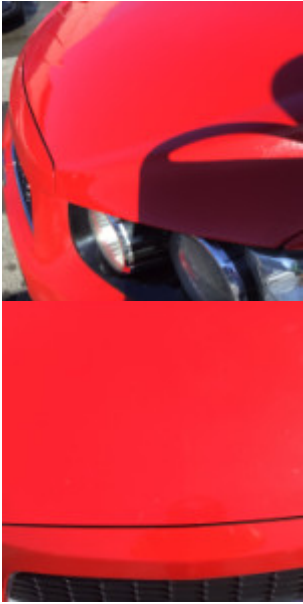
| Section | Niveau de dommage | Types de dommage | Détails | Photo |
|---|---|---|---|---|
| Capot (centre) | Majeur | Retouche de peinture, Égratignure(s) | | |

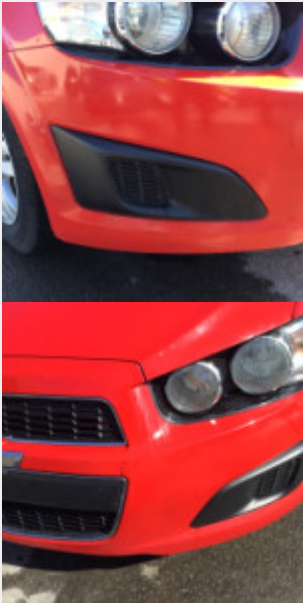
| Section | Niveau de dommage | Types de dommage | Détails | Photo |
|---|---|---|---|---|
| Pare-chocs avant | Majeur | Besoin d'un remplacement | | |

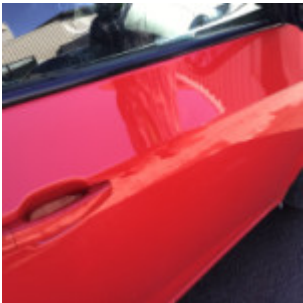
| Section | Niveau de dommage | Types de dommage | Détails | Photo |
|---|---|---|---|---|
| Porte avant droite (section principale) | Majeur | Retouche de peinture | | |

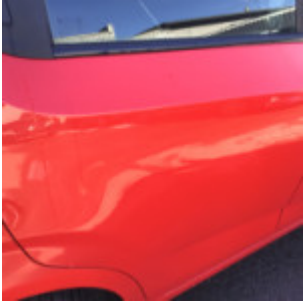
| Section | Niveau de dommage | Types de dommage | Détails | Photo |
|---|---|---|---|---|
| Porte arrière droite (section principale) | Majeur | Retouche de peinture | | |

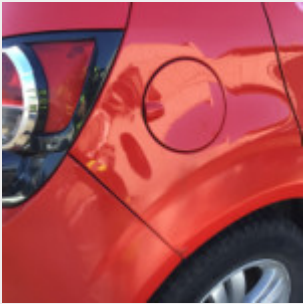
| Section | Niveau de dommage | Types de dommage | Détails | Photo |
|---|---|---|---|---|
| Aile arrière droite | Majeur | Retouche de peinture, Rouille | | |

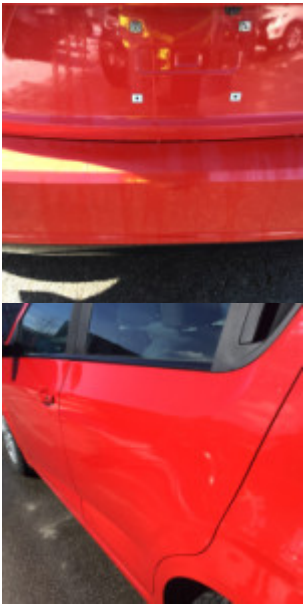
| Section | Niveau de dommage | Types de dommage | Détails | Photo |
|---|---|---|---|---|
| Pare-chocs arrière | Majeur | Retouche de peinture, Égratignure(s) | | |

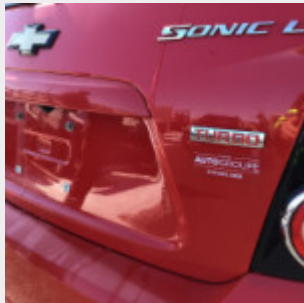
| Section | Niveau de dommage | Types de dommage | Détails | Photo |
|---|---|---|---|---|
| Arrière | Majeur | Retouche de peinture, Rouille, Égratignure(s) | | |

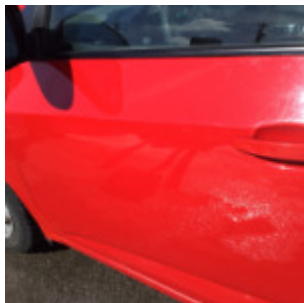
| Section | Niveau de dommage | Types de dommage | Détails | Photo |
|---|---|---|---|---|
| Porte avant gauche (section principale) | Mineur | Bosse(s), Retouche de peinture | | |

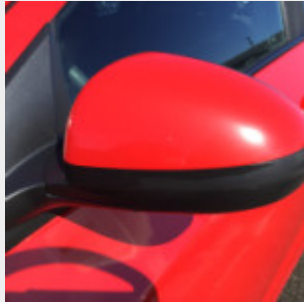
| Section | Niveau de dommage | Types de dommage | Détails | Photo |
|---|---|---|---|---|
| Rétroviseur gauche | Mineur | Retouche de peinture | | |

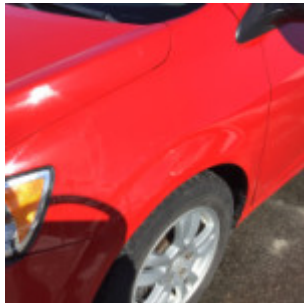
| Section | Niveau de dommage | Types de dommage | Détails | Photo |
|---|---|---|---|---|
| Aile avant gauche | Majeur | Retouche de peinture, Rouille | | |

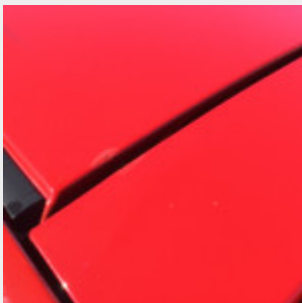
| Section | Niveau de dommage | Types de dommage | Détails | Photo |
|---|---|---|---|---|
| Toit | Modéré | Retouche de peinture | | |
