**Emplacement** BOISBRIAND  
**Type d'actif** Automobile  
**Marque / Modèle / Année** MITSUBISHI LANCER 2017  
**NIV** JA32U2FU0HU601883  
**Odomètre** 143161 km  
**Nombre de clés** 2

**Rapport de dommages**

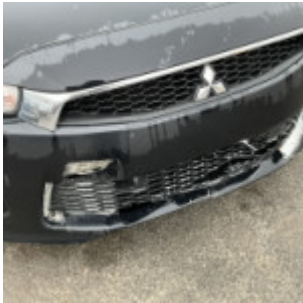
| Section | Niveau de dommage | Types de dommage | Détails | Photo |
|---|---|---|---|---|
| Pare-chocs avant | Majeur | Besoin d'un remplacement | | |

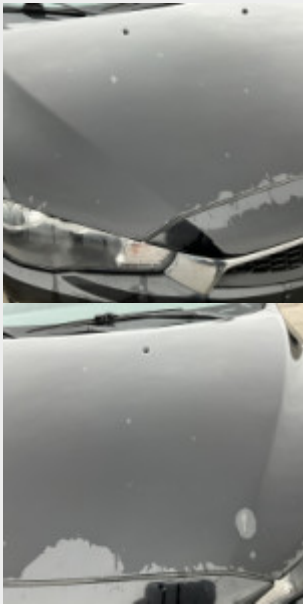
| Section | Niveau de dommage | Types de dommage | Détails | Photo |
|---|---|---|---|---|
| Capot (centre) | Majeur | Éclat de peinture, Rouille | | |

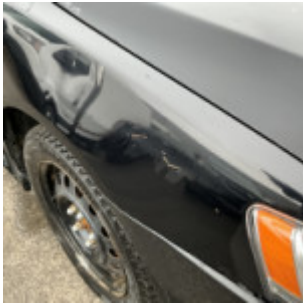
| Section | Niveau de dommage | Types de dommage | Détails | Photo |
|---|---|---|---|---|
| Aile avant droite | Majeur | Bosse(s), Rouille, Égratignure(s) | | |

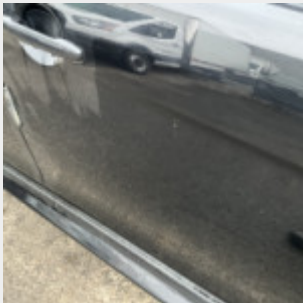
| Section | Niveau de dommage | Types de dommage | Détails | Photo |
|---|---|---|---|---|
| Porte avant droite (section principale) | Modéré | Éclat de peinture | | |

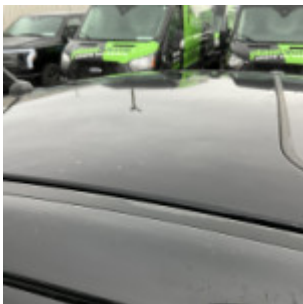
| Section | Niveau de dommage | Types de dommage | Détails | Photo |
|---|---|---|---|---|
| Toit | Mineur | Bosse(s) | | |

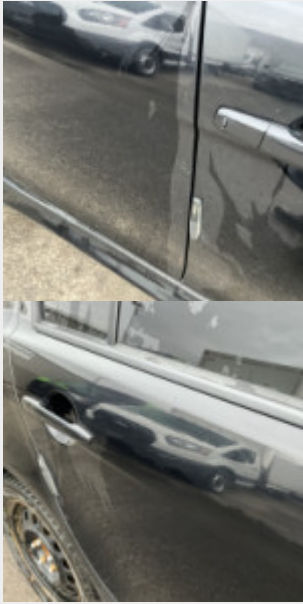
| Section | Niveau de dommage | Types de dommage | Détails | Photo |
|---|---|---|---|---|
| Porte arrière droite (section principale) | Modéré | Bosse(s), Rouille, Égratignure(s) | | |

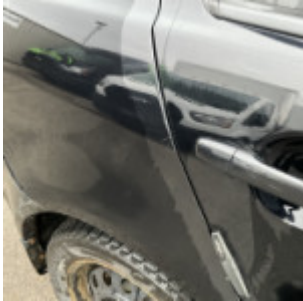
| Section | Niveau de dommage | Types de dommage | Détails | Photo |
|---|---|---|---|---|
| Aile arrière droite | Mineur | Bosse(s), Égratignure(s) | | |

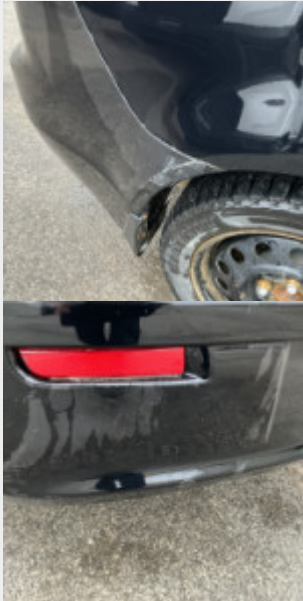
| Section | Niveau de dommage | Types de dommage | Détails | Photo |
|---|---|---|---|---|
| Pare-chocs arrière | Majeur | Besoin d'un remplacement | | |

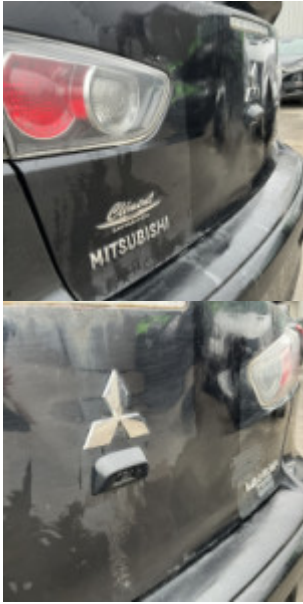
| Section | Niveau de dommage | Types de dommage | Détails | Photo |
|---|---|---|---|---|
| Valise | Majeur | Bosse(s) | | |

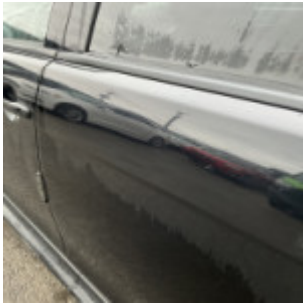
| Section | Niveau de dommage | Types de dommage | Détails | Photo |
|---|---|---|---|---|
| Porte arrière gauche (section principale) | Modéré | Éclat de peinture, Égratignure(s) | | |

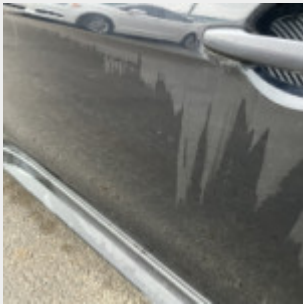
| Section | Niveau de dommage | Types de dommage | Détails | Photo |
|---|---|---|---|---|
| Porte avant gauche (section principale) | Modéré | Éclat de peinture, Égratignure(s) | | |

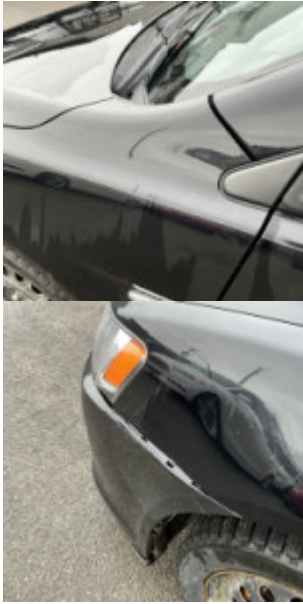
| Section | Niveau de dommage | Types de dommage | Détails | Photo |
|---|---|---|---|---|
| Aile avant gauche | Modéré | Éclat de peinture, Rouille | | |
