Emplacement BOISBRIAND
Type d'actif Automobile
Marque / Modèle / Année NISSAN ROGUE S 2018
NIV 5N1AT2MT4HC806926
Odomètre 108124 km
Nombre de clés 1

Rapport de dommages

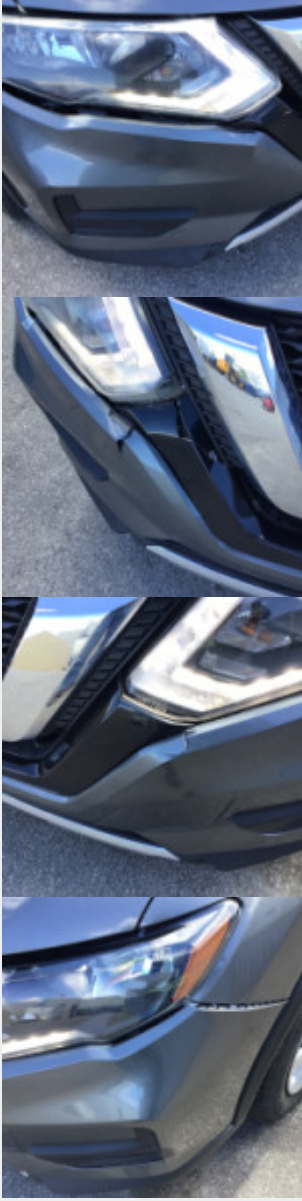
Section	Niveau de dommage	Types de dommage	Détails	Photo
Pare-chocs avant	Majeur	Bris, Besoin d'un remplacement

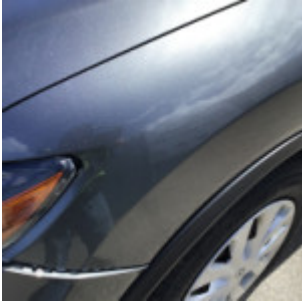
Aile avant gauche	Majeur	Éclat de peinture

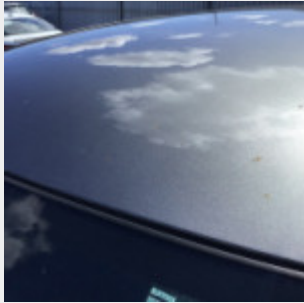
Section	Niveau de dommage	Types de dommage	Détails	Photo
Toît	Majeur	Éclat de peinture, Rouille

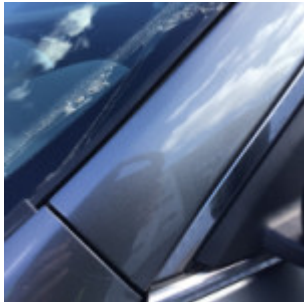
Haut des portes - côté gauche	Mineur	Égratignure(s)

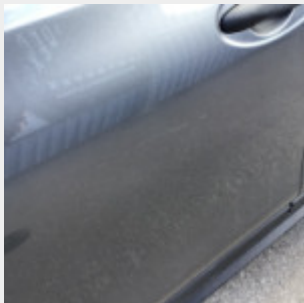
Porte avant gauche (section principale)	Majeur	Égratignure(s)

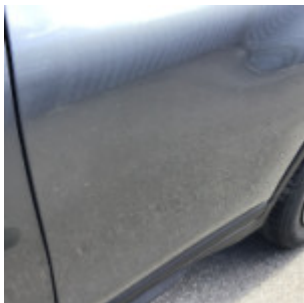
Porte arrière gauche (section principale)	Modéré	Éclat de peinture

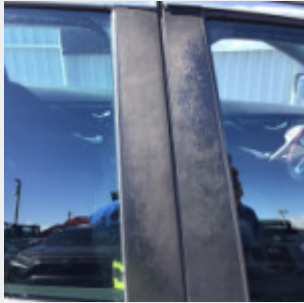
Section	Niveau de dommage	Types de dommage	Détails	Photo
Montant central - côté droit	Majeur	Usure excessive

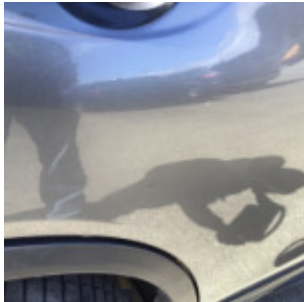
Porte arrière droite (section principale)	Mineur	Éclat de peinture, Égratignure(s)

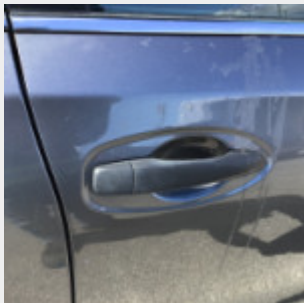
Porte avant droite (section principale)	Majeur	Égratignure(s)

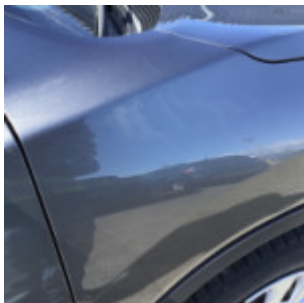
Aile avant droite	Majeur	Égratignure(s)
