<b>Emplacement</b>	BOISBRIAND
<b>Type d'actif</b>	Automobile
<b>Marque / Modèle / Année</b>	KIA FORTE GT-LINE 2022
<b>NIV</b>	3KPF34AD9NE425872
<b>Odomètre</b>	106655 km
<b>Nombre de clés</b>	2

**Rapport de dommages**

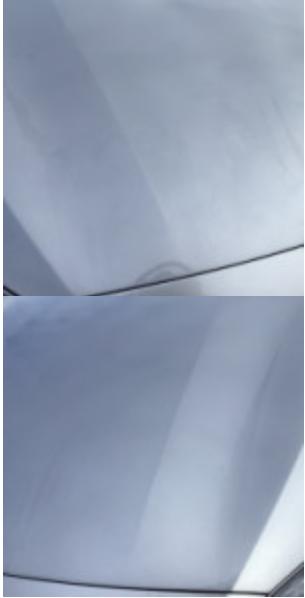
Section	Niveau de dommage	Types de dommage	Détails	Photo
Capot (centre)	Majeur	Éclat de peinture

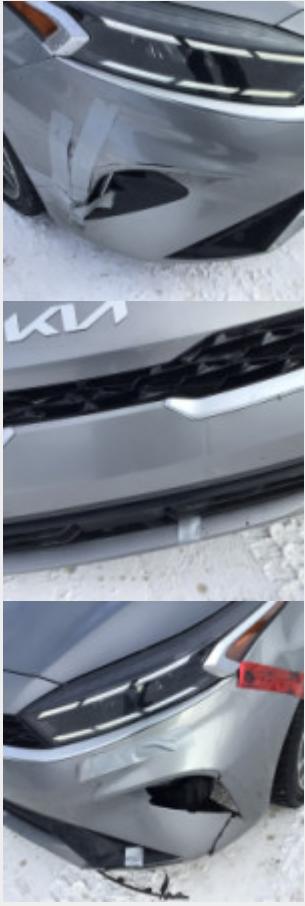
Pare-chocs avant	Majeur	Bris

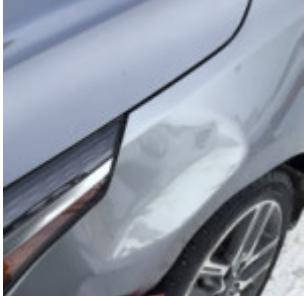
Section	Niveau de dommage	Types de dommage	Détails	Photo
Aile avant gauche	Majeur	Bosse(s)

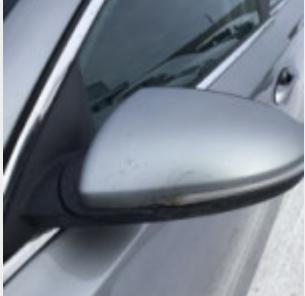
Rétroviseur gauche	Majeur	Bris

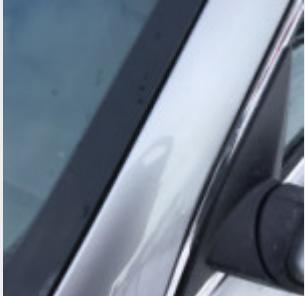
Haut des portes - côté gauche	Modéré	Éclat de peinture
