<b>Emplacement</b>	BOISBRIAND
<b>Type d'actif</b>	Automobile
<b>Marque / Modèle / Année</b>	NISSAN VERSA S 2021
<b>NIV</b>	3N1CN8DV5ML828284
<b>Odomètre</b>	46328 km
<b>Nombre de clés</b>	2

**Rapport de dommages**

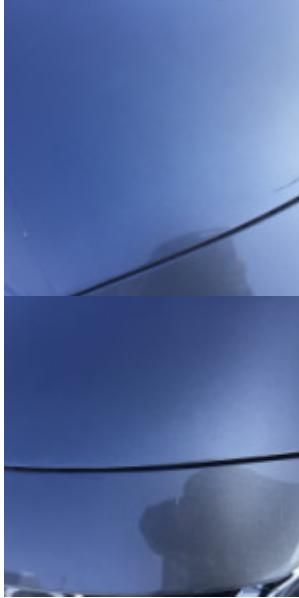
Section	Niveau de dommage	Types de dommage	Détails	Photo
Capot (centre)	Majeur	Égratignure(s)

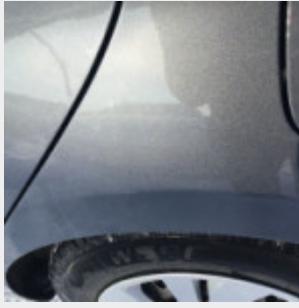
Aile arrière gauche	Mineur	Égratignure(s)

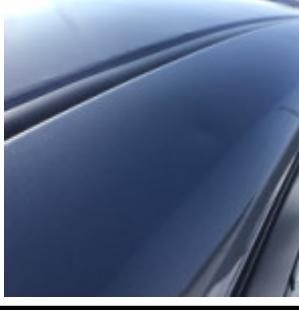
Haut de portes - côté droit	Mineur	Bosse(s)
