**Emplacement** LÉVIS  
**Type d'actif** Automobile  
**Marque / Modèle / Année** VOLKSWAGEN JETTA HIGHLINE 2019  
**NIV** 3VWE57BU6KM011968  
**Odomètre** 115618 km  
**Nombre de clés** 1

## Rapport de dommages

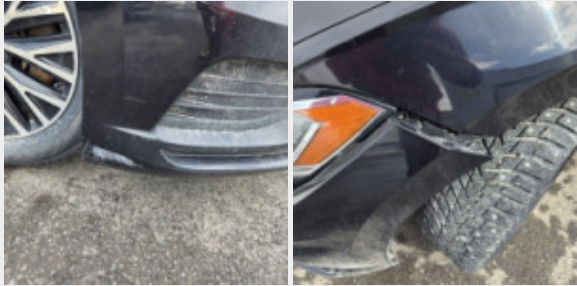
| Section | Niveau de dommage | Types de dommage | Détails | Photo |
|---|---|---|---|---|
| Pare-chocs avant | Majeur | Bris, Égratignure(s) | | |

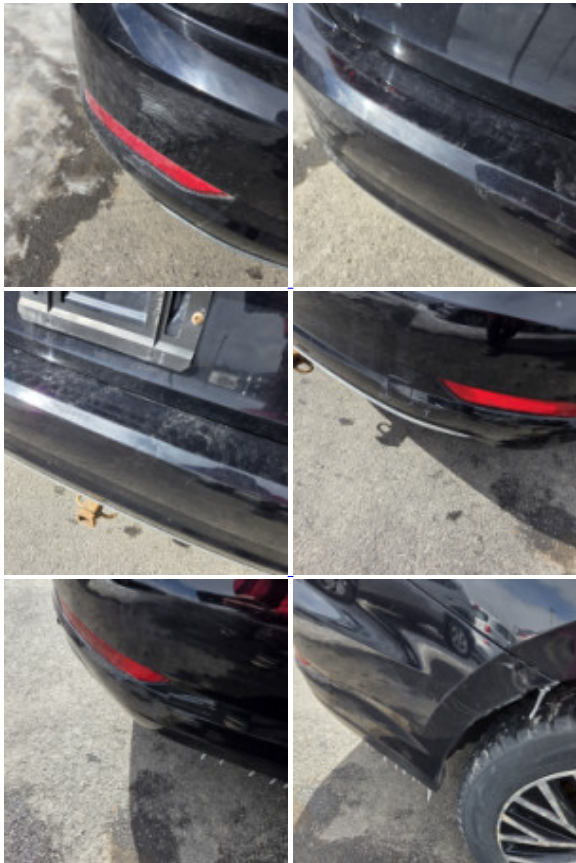
| Section | Niveau de dommage | Types de dommage | Détails | Photo |
|---|---|---|---|---|
| Pare-chocs arrière | Majeur | Bris, Égratignure(s) | | |

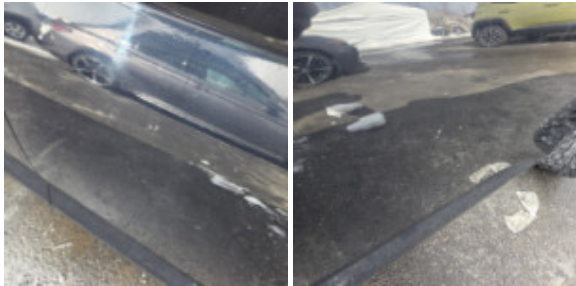
| Section | Niveau de dommage | Types de dommage | Détails | Photo |
|---|---|---|---|---|
| Porte avant droite (section principale) | Mineur | Éclat de peinture, Égratignure(s) | | |
