**Emplacement** BOISBRIAND  
**Type d'actif** Automobile  
**Marque / Modèle / Année** BUICK ENCORE SPORT TOURING 2017  
**NIV** KL4CJ1SB5HB114245  
**Odomètre** 101375 km  
**Nombre de clés** 2

## Rapport de dommages

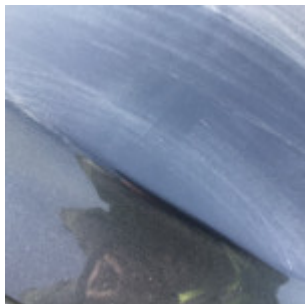
| Section | Niveau de dommage | Types de dommage | Détails | Photo |
|---|---|---|---|---|
| Capot (centre) | Mineur | Égratignure(s) | | |

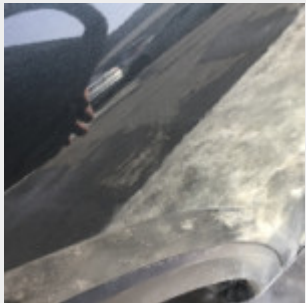
| Section | Niveau de dommage | Types de dommage | Détails | Photo |
|---|---|---|---|---|
| Aile avant gauche | Mineur | Égratignure(s) | | |

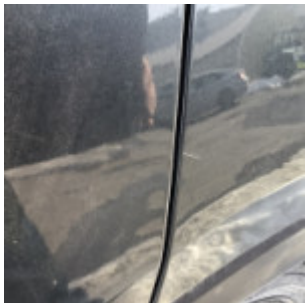
| Section | Niveau de dommage | Types de dommage | Détails | Photo |
|---|---|---|---|---|
| Aile arrière gauche | Modéré | Égratignure(s) | | |

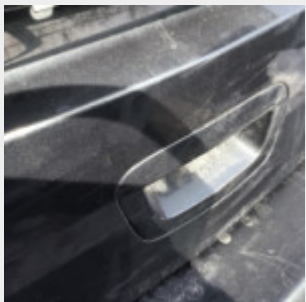
| Section | Niveau de dommage | Types de dommage | Détails | Photo |
|---|---|---|---|---|
| Arrière | Modéré | Égratignure(s) | | |
