**Emplacement** BOISBRIAND  
**Type d'actif** Automobile  
**Marque / Modèle / Année** KIA SPORTAGE EX 2022  
**NIV** KNDPNCACXN7004601  
**Odomètre** 36008 km  
**Nombre de clés** 1

**Rapport de dommages**

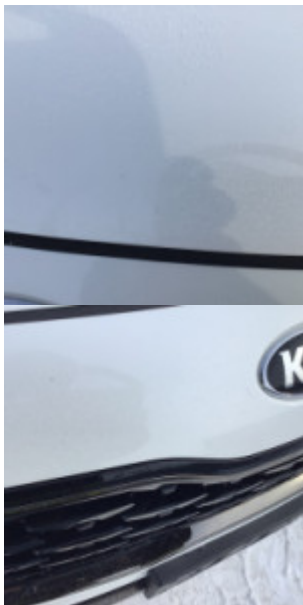
Section	Niveau de dommage	Types de dommage	Détails	Photo
Capot (centre)	Mineur	Éclat de peinture

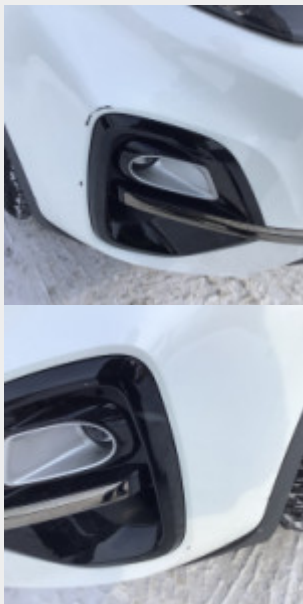
Pare-chocs avant	Majeur	Égratignure(s)

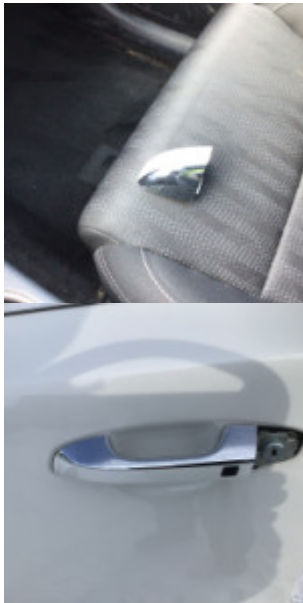
Section	Niveau de dommage	Types de dommage	Détails	Photo
Porte avant gauche (section principale)	Mineur	Manquant

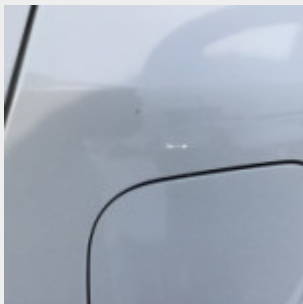
Aile arrière gauche	Majeur	Éclat de peinture

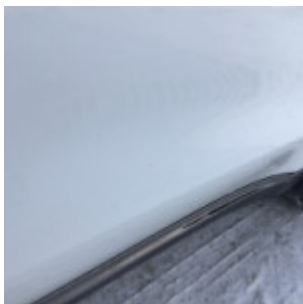
Porte avant droite (section principale)	Mineur	Autre	poussières de frein
