<b>Emplacement</b>	BOISBRIAND
<b>Type d'actif</b>	Automobile
<b>Marque / Modèle / Année</b>	AUDI S3 PROGRESSIV 2017
<b>NIV</b>	WAUB1GFF3H1036665
<b>Odomètre</b>	134372 km
<b>Nombre de clés</b>	1

**Rapport de dommages**

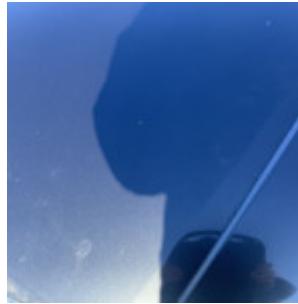
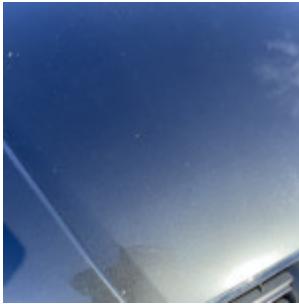
Section	Niveau de dommage	Types de dommage	Détails	Photo
Capot (centre)	Majeur	Éclat de peinture

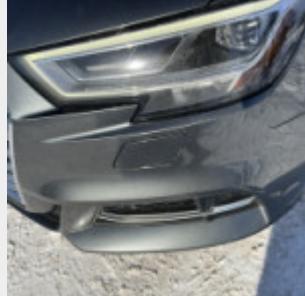
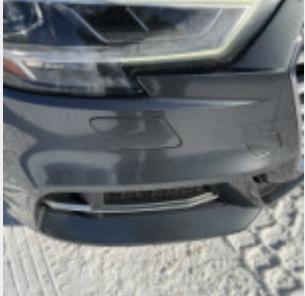
Section	Niveau de dommage	Types de dommage	Détails	Photo
Pare-chocs avant	Majeur	Éclat de peinture

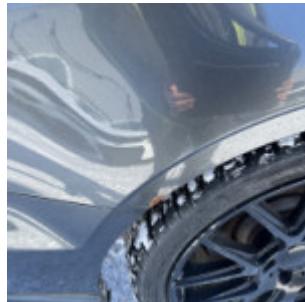
Aile arrière droite	Majeur	Rouille
