<b>Emplacement</b>	LÉVIS
<b>Type d'actif</b>	Automobile
<b>Marque / Modèle / Année</b>	SUBARU IMPREZA SPORT-TECH 2017
<b>NIV</b>	4S3GTAW62H3703584
<b>Odomètre</b>	169008 km
<b>Nombre de clés</b>	1
<b>Accessoires</b>	4 pneus dans le coffre

**Rapport de dommages**

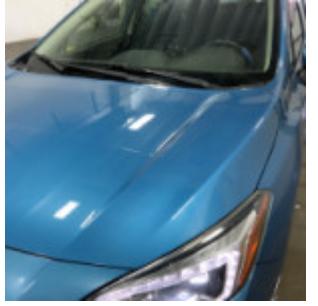
Section	Niveau de dommage	Types de dommage	Détails	Photo
Capot (côté aile gauche)	Mineur	Éclat de peinture

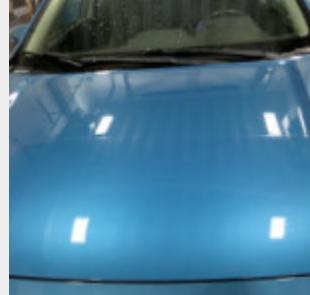
Section	Niveau de dommage	Types de dommage	Détails	Photo
Capot (centre)	Mineur	Éclat de peinture

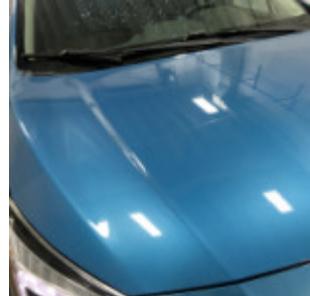
Capot (côté aile droite)	Mineur	Éclat de peinture

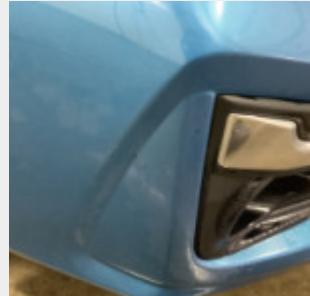
Pare-chocs avant	Mineur	Égratignure(s)

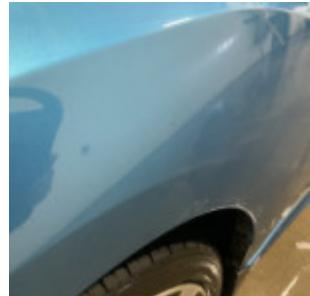
Aile avant gauche	Mineur	Éclat de peinture

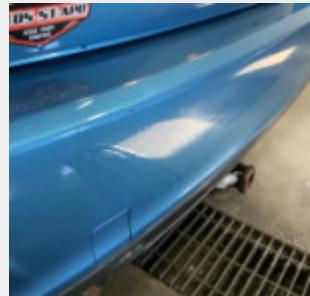
Pare-chocs arrière	Mineur	Égratignure(s)

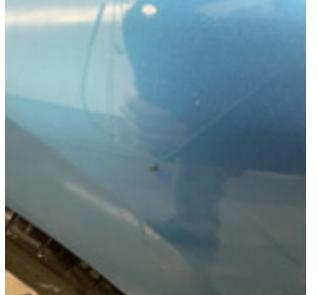
Section	Niveau de dommage	Types de dommage	Détails	Photo
Aile avant droite	Mineur	Éclat de peinture
