**Emplacement** BOISBRIAND  
**Type d'actif** Automobile  
**Marque / Modèle / Année** CHEVROLET EQUINOX LT 2018  
**NIV** 2GNAXSEV3J6162723  
**Odomètre** 186675 km  
**Nombre de clés** 2

**Rapport de dommages**

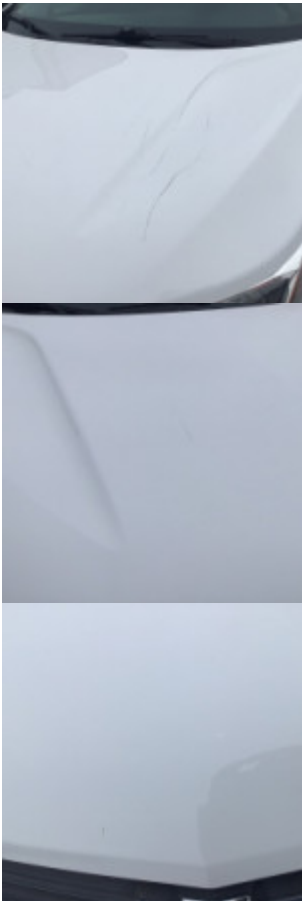
| Section | Niveau de dommage | Types de dommage | Détails | Photo |
|---|---|---|---|---|
| Capot (centre) | Majeur | Éclat de peinture,<br>Égratignure(s) | | |

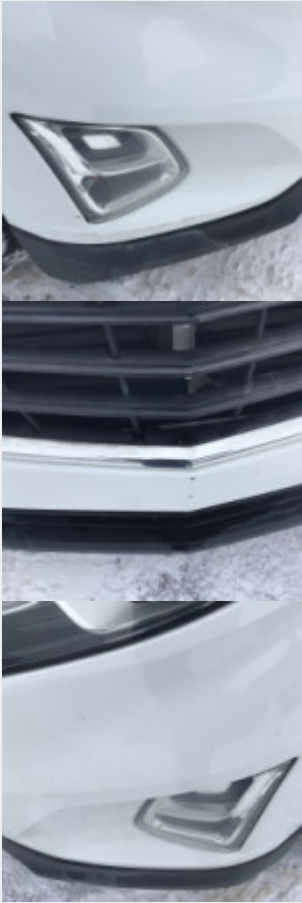
| Section | Niveau de dommage | Types de dommage | Détails | Photo |
|---|---|---|---|---|
| Pare-chocs avant | Majeur | Égratignure(s) | | |

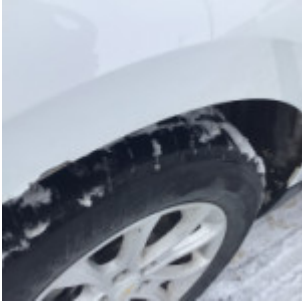
| Section | Niveau de dommage | Types de dommage | Détails | Photo |
|---|---|---|---|---|
| Aile avant gauche | Majeur | Égratignure(s) | | |

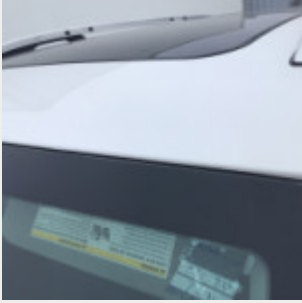
| Section | Niveau de dommage | Types de dommage | Détails | Photo |
|---|---|---|---|---|
| Toît | Majeur | Éclat de peinture | | |

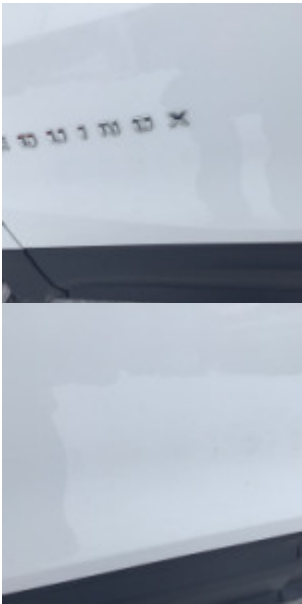
| Section | Niveau de dommage | Types de dommage | Détails | Photo |
|---|---|---|---|---|
| Porte avant gauche (section principale) | Mineur | Autre | poussières de freins | |

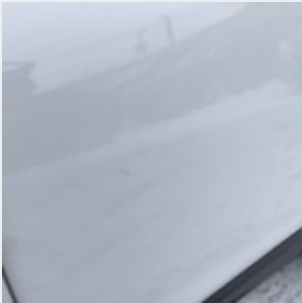
| Section | Niveau de dommage | Types de dommage | Détails | Photo |
|---|---|---|---|---|
| Porte arrière gauche (section principale) | Mineur | Égratignure(s) | | |

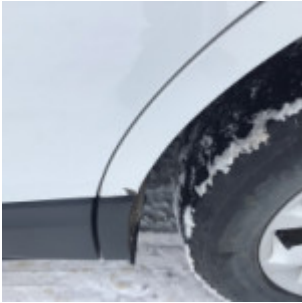
| Section | Niveau de dommage | Types de dommage | Détails | Photo |
|---|---|---|---|---|
| Aile arrière gauche | Majeur | Éclat de peinture | | |

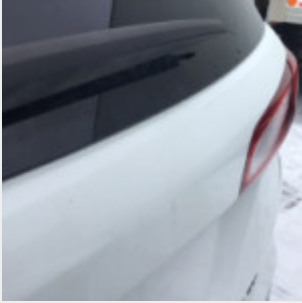
| Section | Niveau de dommage | Types de dommage | Détails | Photo |
|---|---|---|---|---|
| Arrière | Mineur | Égratignure(s) | | |

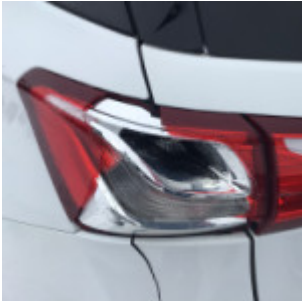
| Section | Niveau de dommage | Types de dommage | Détails | Photo |
|---|---|---|---|---|
| Feu arrière gauche | Majeur | Bris | | |

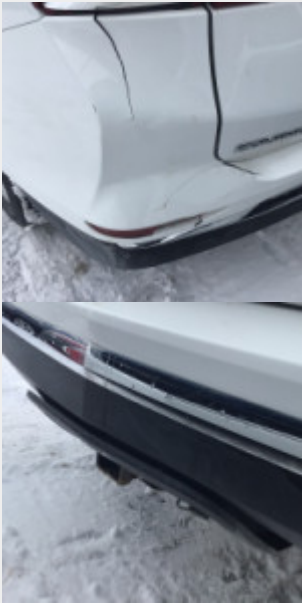
| Section | Niveau de dommage | Types de dommage | Détails | Photo |
|---|---|---|---|---|
| Pare-chocs arrière | Majeur | Bris | | |

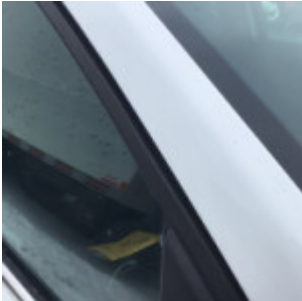
| Section | Niveau de dommage | Types de dommage | Détails | Photo |
|---|---|---|---|---|
| Haut de portes - côté droit | Modéré | Éclat de peinture | | |

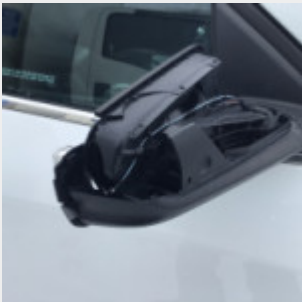
| Section | Niveau de dommage | Types de dommage | Détails | Photo |
|---|---|---|---|---|
| Rétroviseur droite | Majeur | Bris | | |

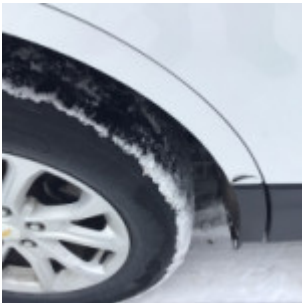
| Section | Niveau de dommage | Types de dommage | Détails | Photo |
|---|---|---|---|---|
| Aile arrière droite | Majeur | Éclat de peinture | | |

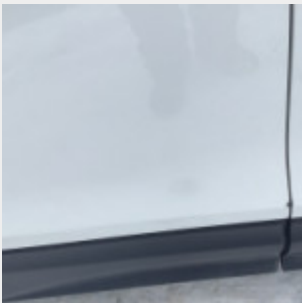
| Section | Niveau de dommage | Types de dommage | Détails | Photo |
|---|---|---|---|---|
| Porte arrière droite (section principale) | Majeur | Égratignure(s) | | |

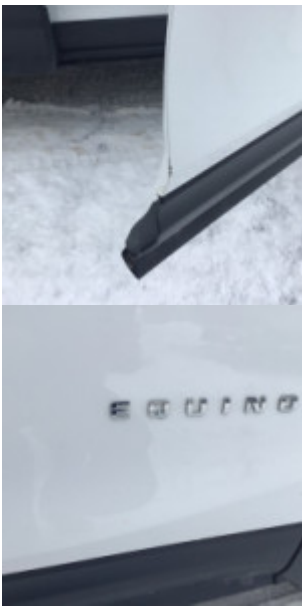
| Section | Niveau de dommage | Types de dommage | Détails | Photo |
|---|---|---|---|---|
| Porte avant droite (section principale) | Majeur | Égratignure(s) | | |

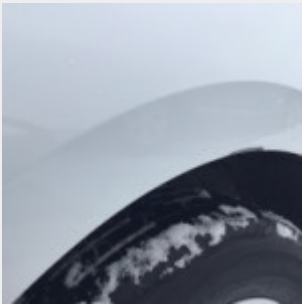
| Section | Niveau de dommage | Types de dommage | Détails | Photo |
|---|---|---|---|---|
| Aile avant droite | Majeur | Égratignure(s) | | |
