Emplacement	BOISBRIAND
Type d'actif	Automobile
Marque / Modèle / Année	MITSUBISHI MIRAGE NOIR 2024
NIV	ML32AWHJ4RH003572
Odomètre	7945 km
Nombre de clés	2

Rapport de dommages

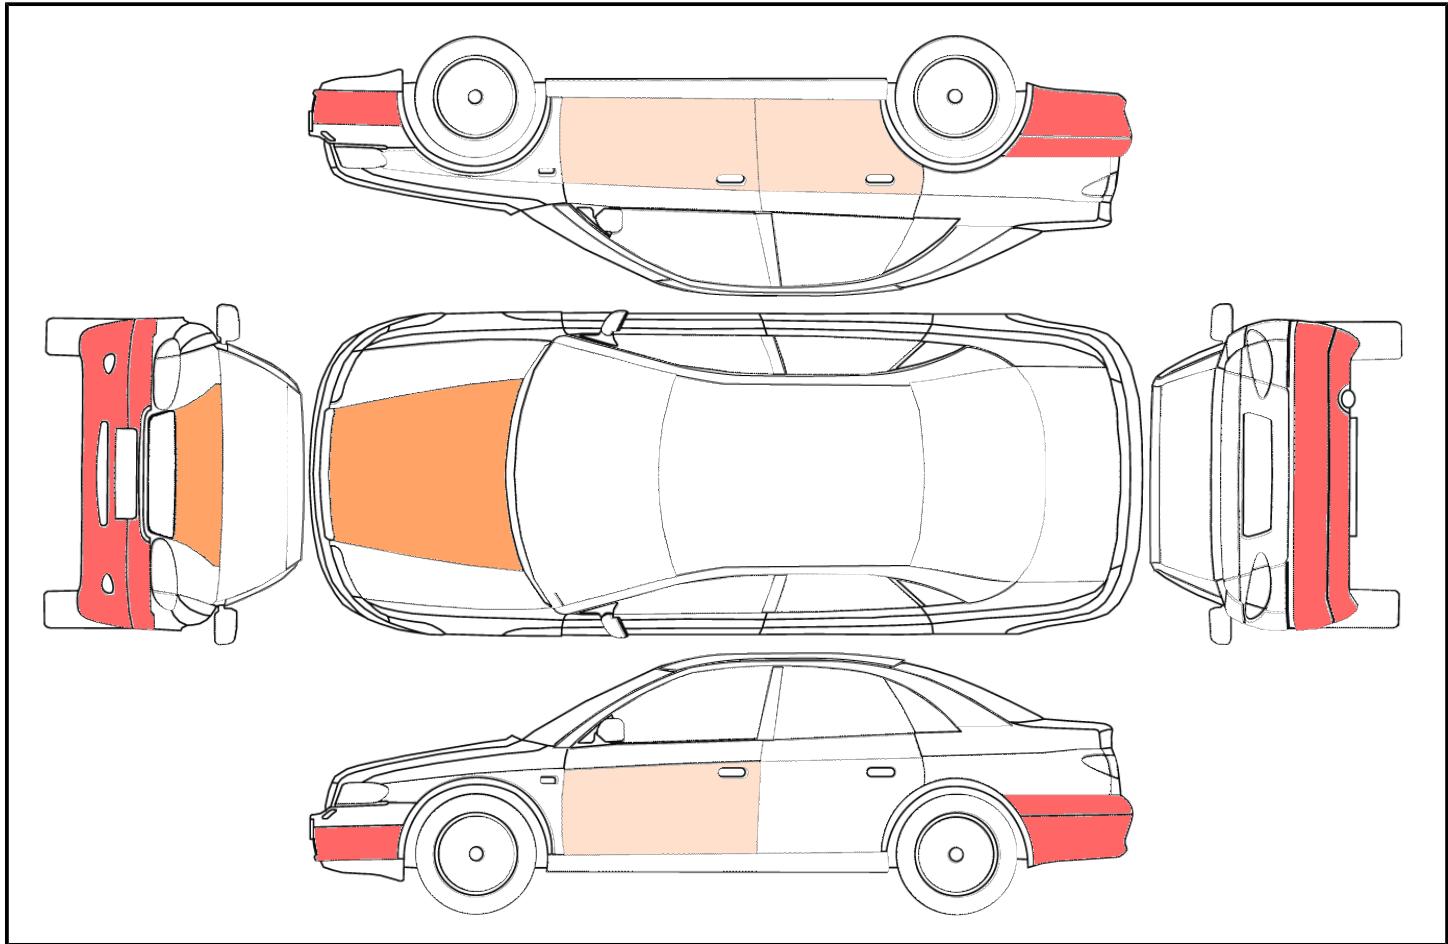
Section	Niveau de dommage	Types de dommage	Détails	Photo
Capot (centre)	Modéré	Éclat de peinture

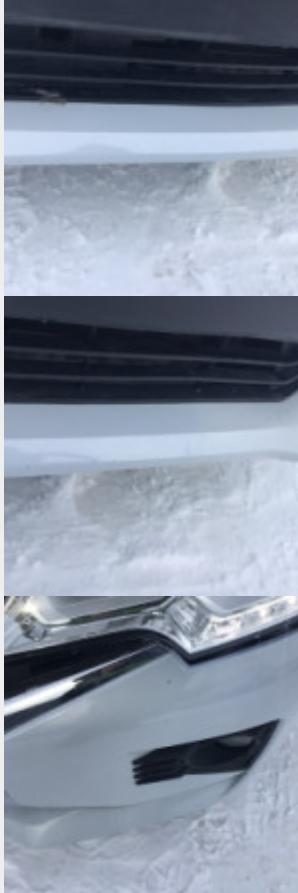
Section	Niveau de dommage	Types de dommage	Détails	Photo
Pare-chocs avant	Majeur	Éclat de peinture

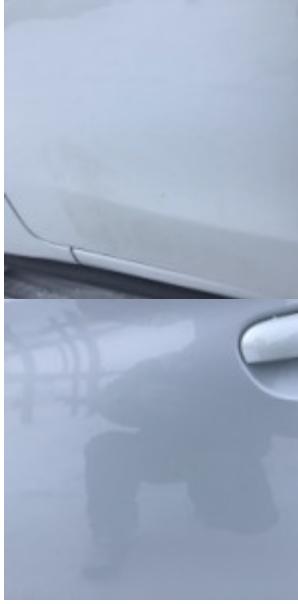
Porte avant gauche (section principale)	Mineur	Autre	poussières de freins

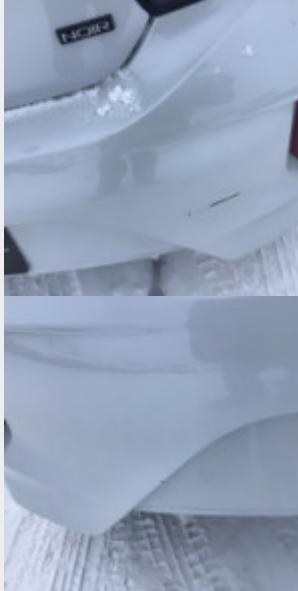
Section	Niveau de dommage	Types de dommage	Détails	Photo
Pare-chocs arrière	Majeur	Égratignure(s)

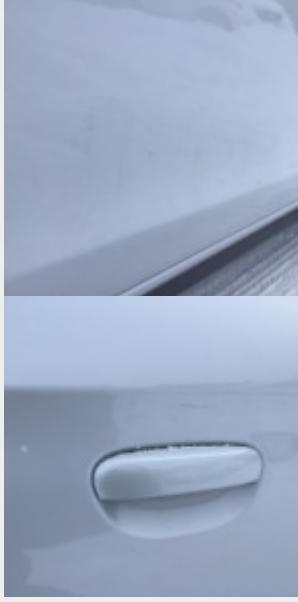
Porte avant droite (section principale)	Mineur	Autre, Égratignure(s)	poussières de freins
