<b>Emplacement</b>	BOISBRIAND
<b>Type d'actif</b>	Automobile
<b>Marque / Modèle / Année</b>	HYUNDAI KONA PREFERRED SPORT 2025
<b>NIV</b>	KM8HDCA31SU329346
<b>Odomètre</b>	18093 km
<b>Nombre de clés</b>	2

**Rapport de dommages**

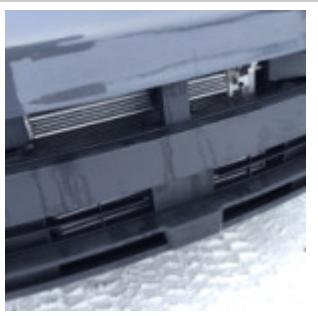
Section	Niveau de dommage	Types de dommage	Détails	Photo
Grille avant	Mineur	Autre	grillage manquant

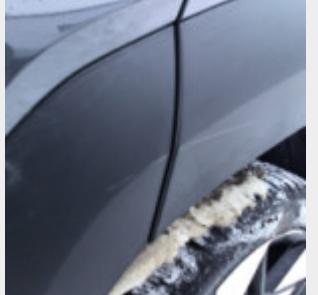
Section	Niveau de dommage	Types de dommage	Détails	Photo
Aile arrière gauche	Mineur	Égratignure(s)
