Emplacement	LÉVIS
Type d'actif	VTT
Marque / Modèle / Année	CAN AM OUTLANDER 500 2013
NIV	3JBLKHK11DJ000303
Odomètre	17164 km
Nombre de clés	2
Accessoires	Banc manquant

Rapport de dommages

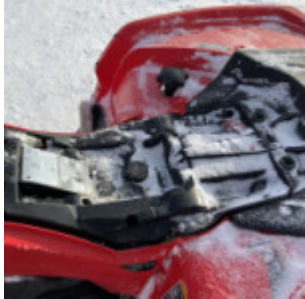
Section	Niveau de dommage	Types de dommage	Détails	Photo
Banc principal	Majeur	Manquant

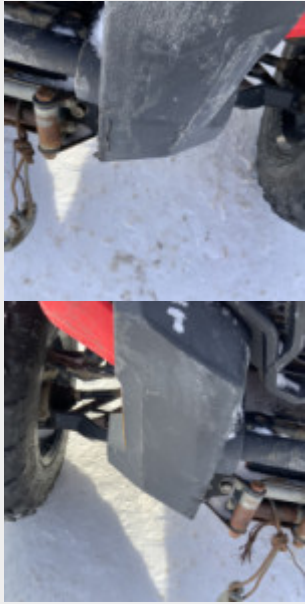
Section	Niveau de dommage	Types de dommage	Détails	Photo
Carrosserie avant	Modéré	Égratignure(s)

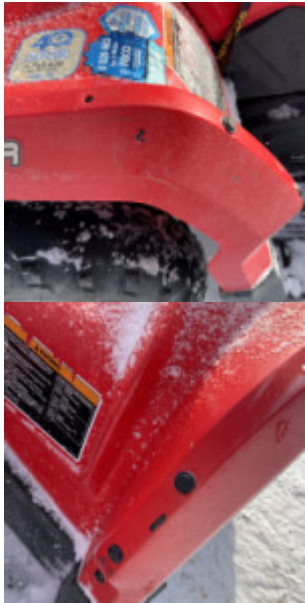
Carrosserie côté gauche	Modéré	Éclat de peinture, Égratignure(s)

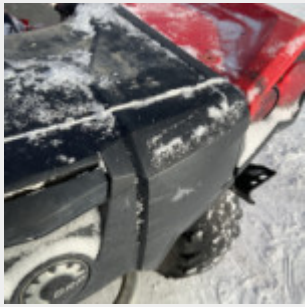
Carrosserie arrière	Mineur	Égratignure(s)

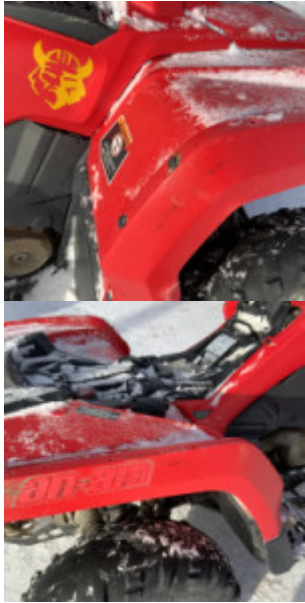
Section	Niveau de dommage	Types de dommage	Détails	Photo
Carrosserie côté droite	Modéré	Éclat de peinture, Égratignure(s)

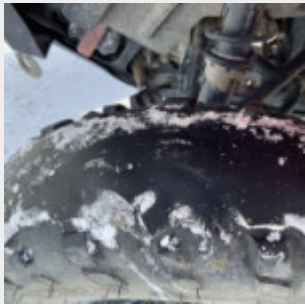
Pneu avant droit	Modéré	Usure excessive

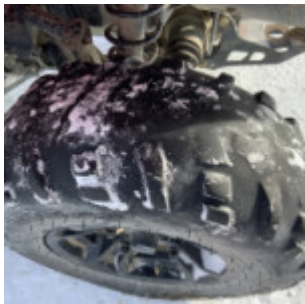
Pneu arrière droite	Modéré	Usure excessive, Besoin d'un remplacement

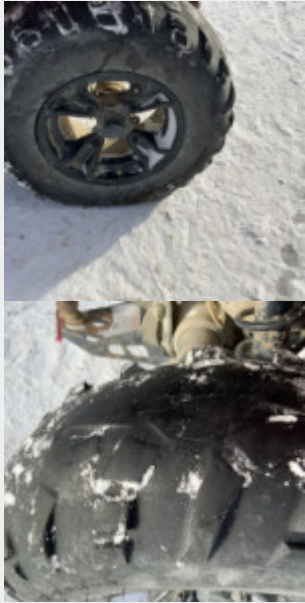
Section	Niveau de dommage	Types de dommage	Détails	Photo
Pneu arrière gauche	Majeur	Usure excessive, Besoin d'un remplacement, Autre	crevaison

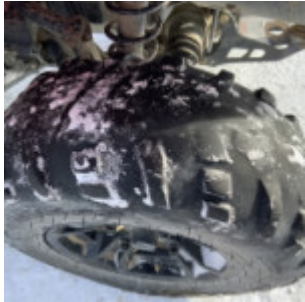
Pneu avant gauche	Modéré	Usure excessive
