<b>Emplacement</b>	LÉVIS
<b>Type d'actif</b>	Automobile
<b>Marque / Modèle / Année</b>	KIA SORENTO LX 2018
<b>NIV</b>	5XYPGDA31JG343311
<b>Odomètre</b>	188307 km
<b>Nombre de clés</b>	2

**Rapport de dommages**

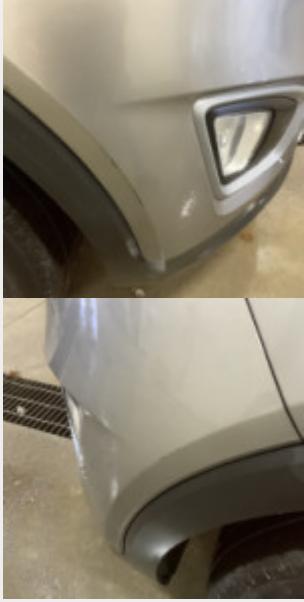
Pare-chocs avant	Modéré	Égratignure(s)
