**Folio** AS26054  
**Emplacement** LÉVIS  
**Type d'actif** Automobile  
**Marque / Modèle / Année** VOLKSWAGEN JETTA TRENDLINE+ 2016  
**NIV** 3VW167AJ0GM306767  
**Odomètre** 185074 km  
**Nombre de clés** 1

## Rapport de dommages

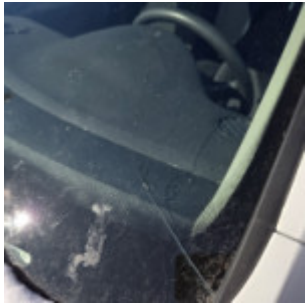
| Section | Niveau de dommage | Types de dommage | Détails | Photo |
|---|---|---|---|---|
| Pare-brise avant | Modéré | Cassure | | |

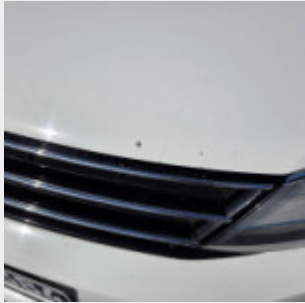
| Section | Niveau de dommage | Types de dommage | Détails | Photo |
|---|---|---|---|---|
| Capot (centre) | Mineur | Éclat de peinture | | |

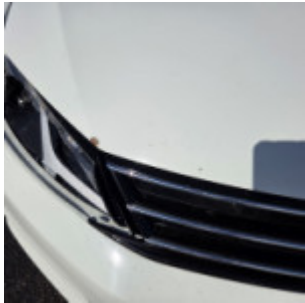
| Section | Niveau de dommage | Types de dommage | Détails | Photo |
|---|---|---|---|---|
| Capot (côté aile droite) | Modéré | Éclat de peinture | | |

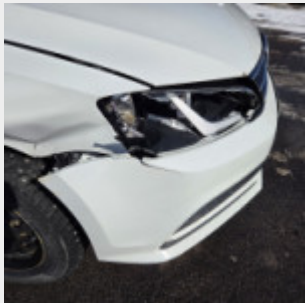
| Section | Niveau de dommage | Types de dommage | Détails | Photo |
|---|---|---|---|---|
| Phare avant droit | Majeur | Bris | | |

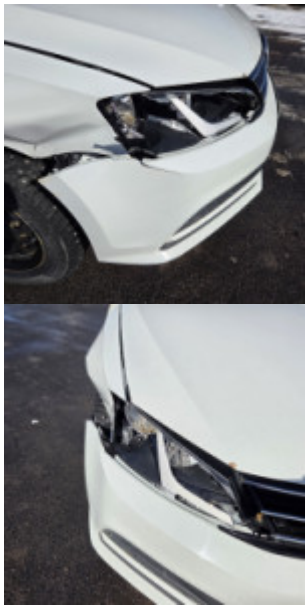
| Section | Niveau de dommage | Types de dommage | Détails | Photo |
|---|---|---|---|---|
| Pare-chocs avant | Majeur | Bris | | |

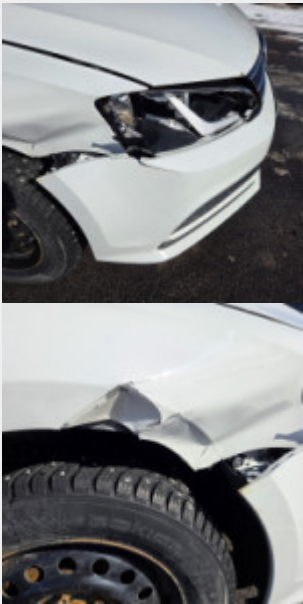
| Section | Niveau de dommage | Types de dommage | Détails | Photo |
|---|---|---|---|---|
| Aile avant droite | Majeur | Bris | | |

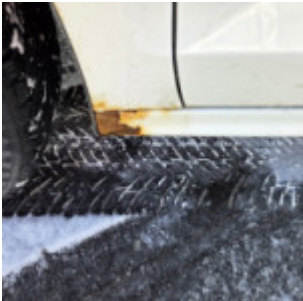
| Section | Niveau de dommage | Types de dommage | Détails | Photo |
|---|---|---|---|---|
| Jupe gauche | Majeur | Rouille | | |

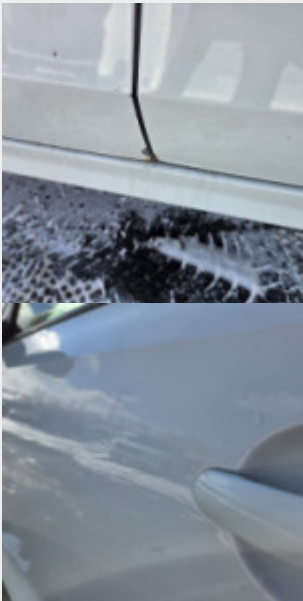
| Section | Niveau de dommage | Types de dommage | Détails | Photo |
|---|---|---|---|---|
| Porte avant gauche (section principale) | Mineur | Bosse(s), Éclat de peinture | | |

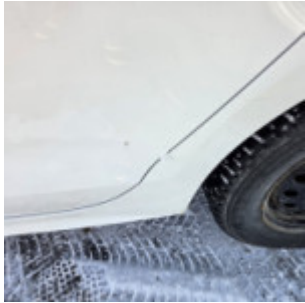
| Section | Niveau de dommage | Types de dommage | Détails | Photo |
|---|---|---|---|---|
| Porte arrière gauche (section principale) | Mineur | Éclat de peinture | | |

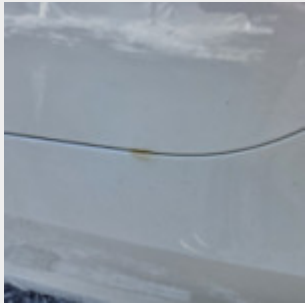
| Section | Niveau de dommage | Types de dommage | Détails | Photo |
|---|---|---|---|---|
| Aile arrière gauche | Mineur | Rouille | | |

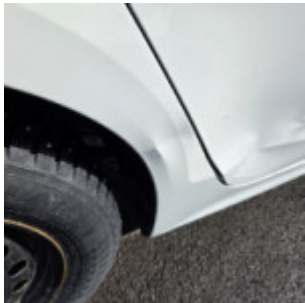
| Section | Niveau de dommage | Types de dommage | Détails | Photo |
|---|---|---|---|---|
| Aile arrière droite | Majeur | Bris | | |

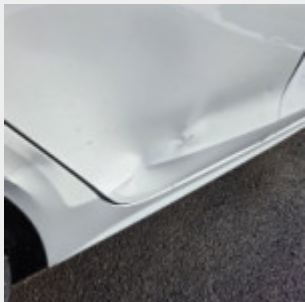
| Section | Niveau de dommage | Types de dommage | Détails | Photo |
|---|---|---|---|---|
| Porte arrière droite (section principale) | Majeur | Bris | | |

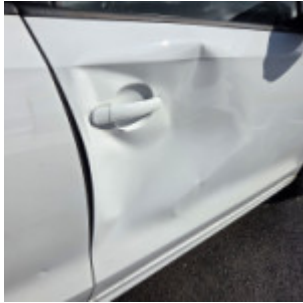
| Section | Niveau de dommage | Types de dommage | Détails | Photo |
|---|---|---|---|---|
| Porte avant droite (section principale) | Majeur | Bris | | |

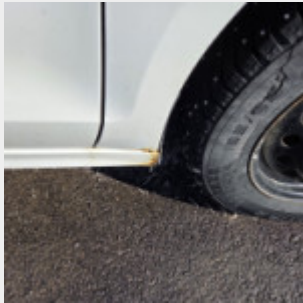
| Section | Niveau de dommage | Types de dommage | Détails | Photo |
|---|---|---|---|---|
| Jupe droite | Mineur | Rouille | | |

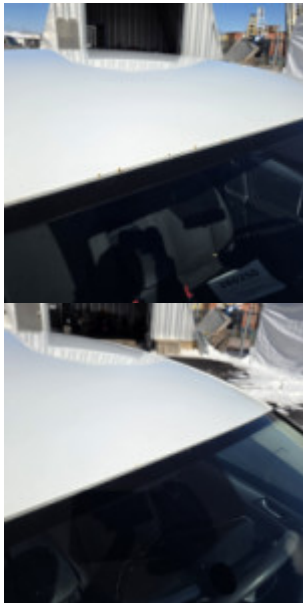
| Section | Niveau de dommage | Types de dommage | Détails | Photo |
|---|---|---|---|---|
| Toît | Mineur | Rouille | | |
